【まとめ】令和6年能登半島地震以降の志賀原子力発電所の現況について（4月26日現在）

令和6年能登半島地震以降の志賀原子力発電所の現況について（4月26日現在）

発生事象および現時点までの対応状況

[2024年4月26日現在]

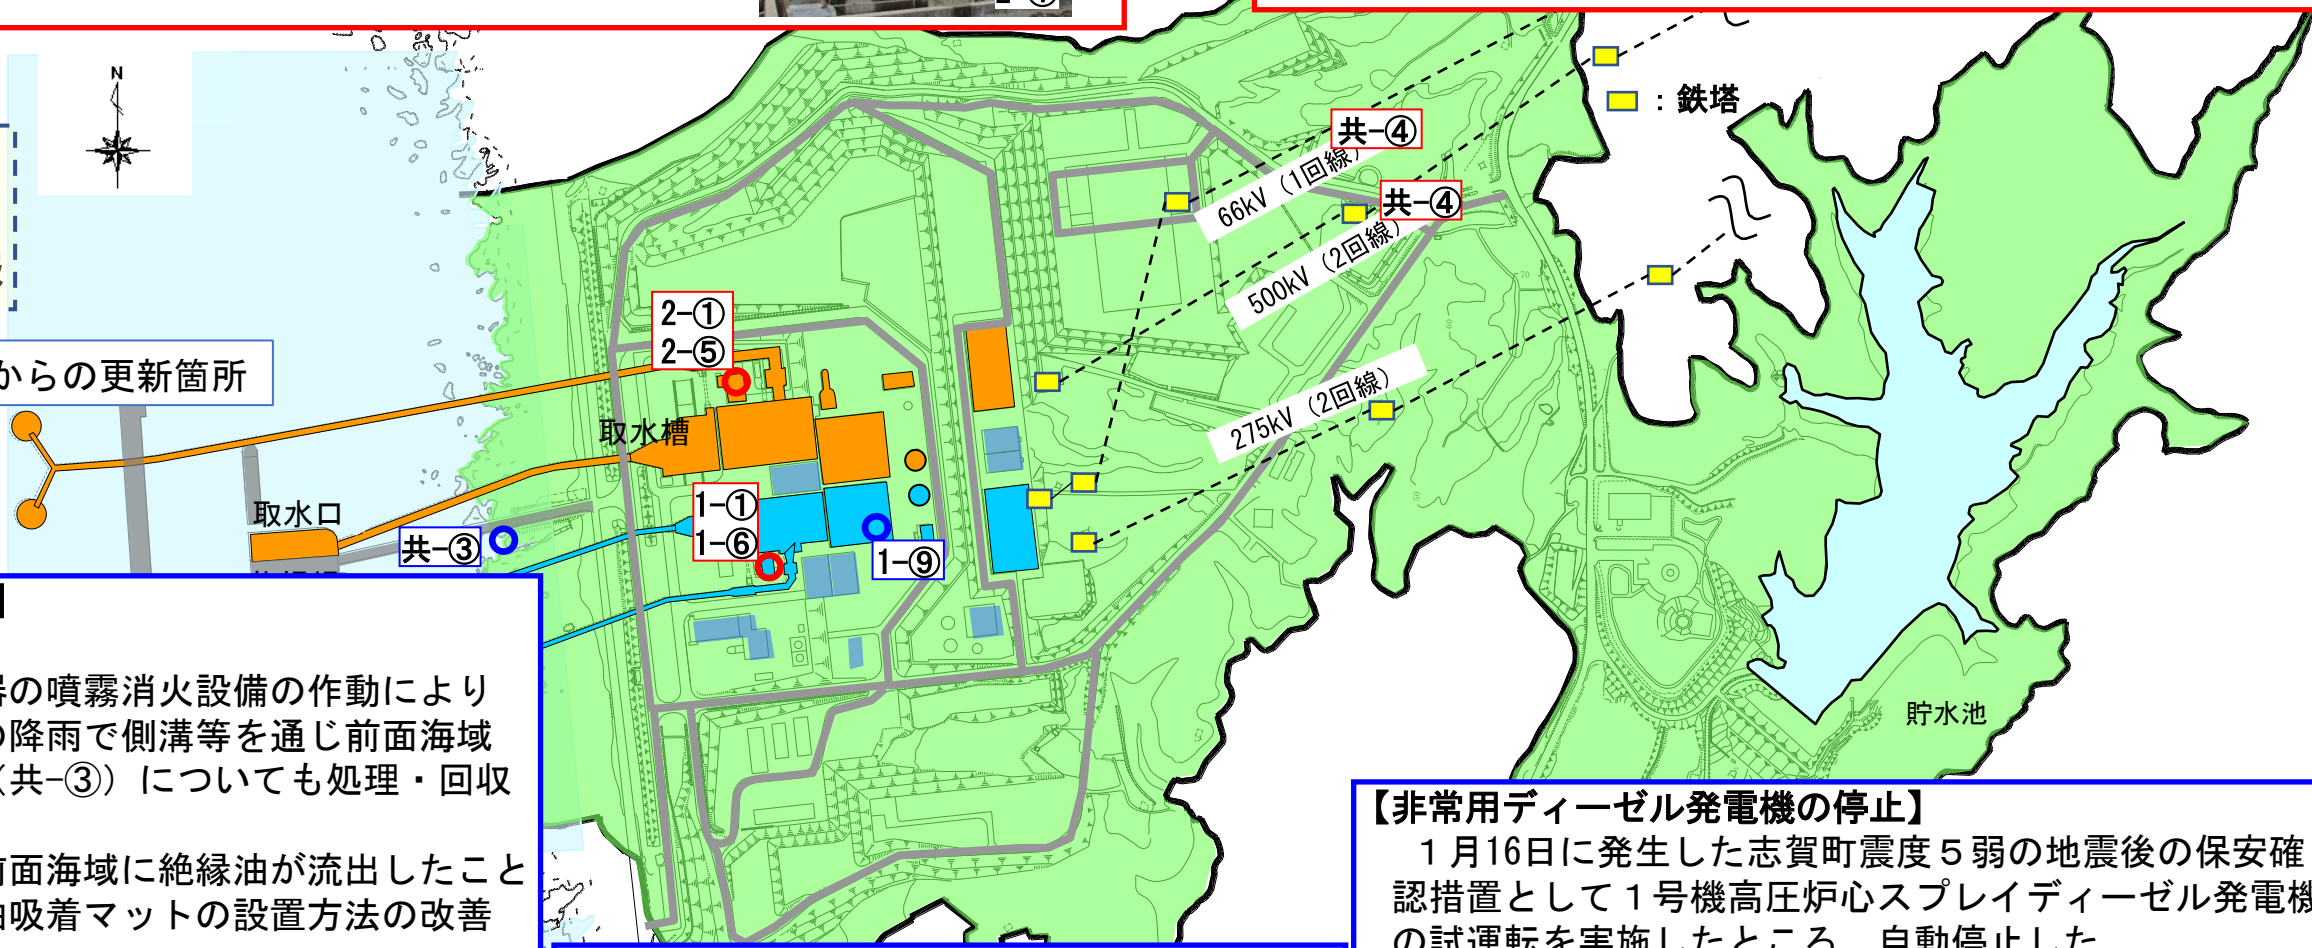
【変圧器関連】

○絶縁油漏れ

1号機起動変圧器（1-①）および2号機主変圧器（2-①）の漏れた絶縁油について回収済み。

【外部電源関連】

○系統確保数

2号機主変圧器の故障および中能登変電所のガス絶縁開閉装置（GIS）に一部損傷があることから、外部電源5回線のうち志賀中能登線500kV 2回線が使用できないが、3回線が使用可能である。

【絶縁油流出関連】

○油流出

2号機主変圧器の噴霧消火設備の作動により飛散し、その後の降雨で側溝等を通じ前面海域に流れた絶縁油（共-③）についても処理・回収済み。

○放圧板・放圧弁動作

1号機主変圧器、所内変圧器、2号機励磁電源変圧器の放圧板および放圧弁の動作が確認されたが、正常動作であり問題なし。

【非常用ディーゼル発電機の停止】

1月16日に発生した志賀町震度5弱の地震後の保安確認措置として1号機高圧炉心スプレイディーゼル発電機の試運転を実施したところ、自動停止した。

原因調査の結果、設備の故障ではないことを確認し、試運転を実施のうえで待機状態とした。1号機は現在、外部電源3回線を確保しており、また、3台のディーゼル発電機の健全性を確認済み。

その後、再び前面海域に絶縁油が流出したことを受け、側溝の油吸着マットの設置方法の改善等を実施。

防油堤の敷砂利を撤去し、防油堤、地下タンクに損傷がないことを確認。

油が飛散した防油堤外の砕石部、側溝および道路（舗装部）を油流出源と特定し、砕石の除去、洗浄を実施。

構内で油を発見した場合の対応手順（排水ゲートの運用等）を整備し運用を開始。

動作した放圧板および放圧弁は全て交換済。

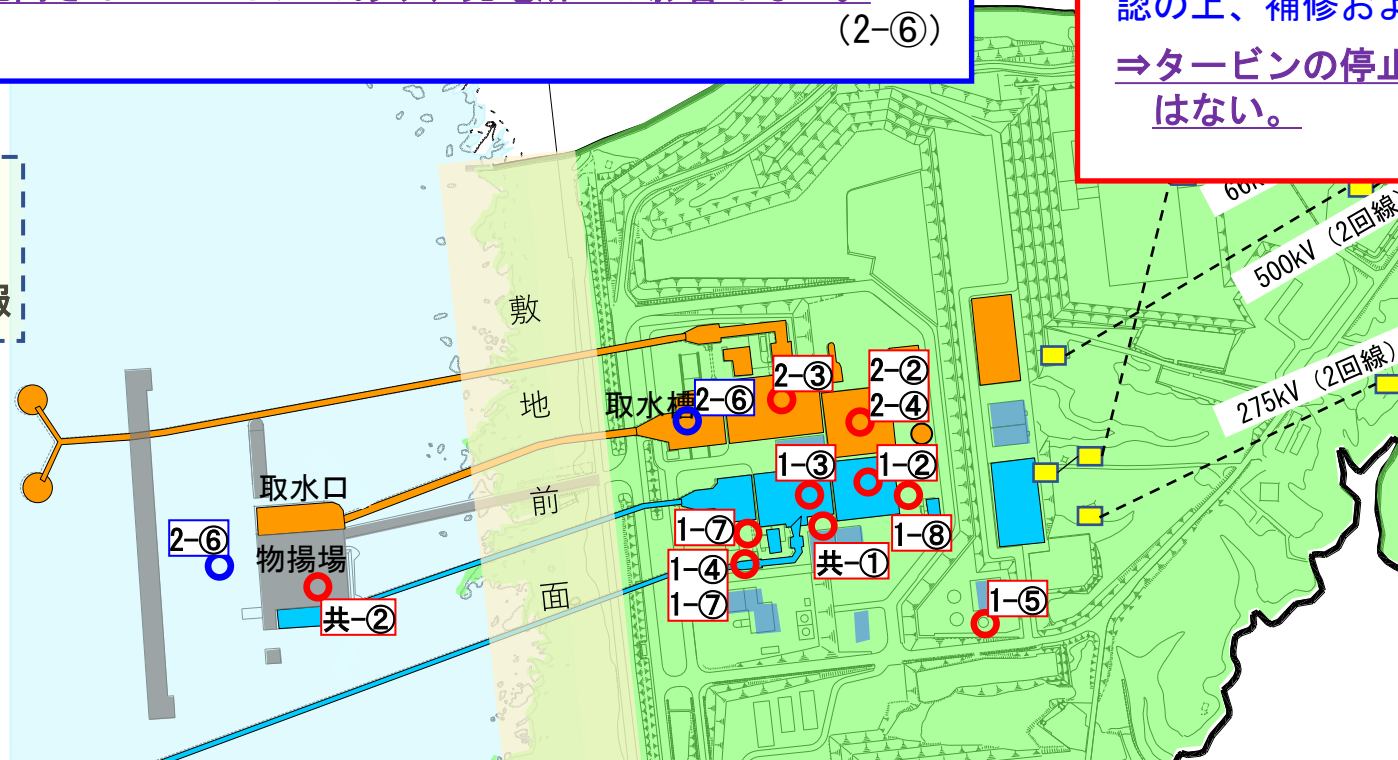
【津波関連】

- 今回の地震による津波を以下のとおり確認。
- ・物揚場付近の波高計データおよび取水ピット内の水位データより、約3メートルの水位上昇を確認。
 - ・敷地前面の津波遡上高について、解析および痕跡調査を行った結果、約4メートルと確認。
- ⇒発電所の敷地高さは11メートルであり、発電所への影響はない。

【タービン・発電機関連】

- タービン「伸び差大」警報
- 停止中の2号機低圧タービンにおいて「伸び差大」警報が発生した。現在タービン点検作業を実施中。
- 低圧タービンおよび高圧タービンの動翼と静翼との接触痕や、発電機回転検出器の損傷等を確認。
- 2024年度上期を目途にタービン・発電機点検を行い、損傷の有無を確認の上、補修および復旧を実施予定。
- ⇒タービンの停止中に発生したものであり、原子力安全の確保に影響はない。

【敷地内断層】

- 今回の地震の後に、敷地内断層の露頭を直接確認した結果、今回の地震に伴って活動した痕跡（上載地層の変位変形、新たな割れ目やせん断面、地層の引きずり等）は認められない。
- ⇒敷地内断層は活断層でないとする評価に影響はない。

【建物・敷地内道路関連】

- ・機能上影響があった段差等の変状（物揚場埋立部のコンクリート舗装（共-2）等※）については順次復旧中。
 - ・敷地地盤に生じた変状については、掘削調査により、ごく表層に発生し、深部の岩盤に連続していないことを確認した。このことから、盛土・埋戻土の範囲で確認した変状は揺すり込み沈下が原因、盛土・埋戻土の範囲外で確認した変状は地震力を受けた舗装の変形が原因と評価した。
 - ・重要施設は十分な支持性能を有する岩盤に直接支持されていることから、発電所施設の機能に影響を与えるものではない。
- ⇒いずれの設備においても必要な機能を満足するとともに、被害は軽微であり、安全および使用上の支障なし。

【使用済燃料貯蔵プール関連】

- プール水の飛散
- 1号機、2号機使用済燃料貯蔵プール水が波打ち現象（スロッシング）により床面に飛散したが、飛散水についてはふき取り済み。
- 外部への放射能の影響はない。
- ⇒現在、プール水位は安定しており使用済燃料の冷却等の原子力安全の確保に影響はない。
- (1-2)、2-2)
- プール落下物
- 2号機使用済燃料貯蔵プール内に保管してあった原子炉冷却材再循環ポンプの検査装置の一部がプール底部に落下していることを確認した。
- 3月29日に落下物を回収済。
- ⇒落下物は軽量であり、燃料から離れた位置に落下したことから使用済燃料への影響はない。
- (2-4)

【冷却水・補給水関連】

- 水位低下
- 1号機タービン補機冷却水系サージタンク、純水タンクの水位低下が確認されたが、いずれも原因を特定し水位低下は停止。
- ⇒漏えいのあった配管等は冷房用の冷却水や分析機器の洗浄等に使用するものであり、原子力安全の確保に影響はない。
- (1-3)、1-5)

※ 物揚場埋立部のコンクリート舗装（共-2）、1号機放水槽および1号機補機冷却排水連絡槽防潮壁の基礎（1-7）、1号機高圧電源車使用箇所付近（1-8）に地盤沈下、1号機放水槽防潮壁に傾き（1-4）、1、2号機廃棄物処理建屋 エキスパンションジョイントシールカバーの脱落（共-1）
