【まとめ】令和6年能登半島地震以降の志賀原子力発電所の現況について（7月24日現在）

令和6年能登半島地震以降の志賀原子力発電所の現況について（7月24日現在）

発生事象および現時点までの対応状況

志賀原子力発電所1号機

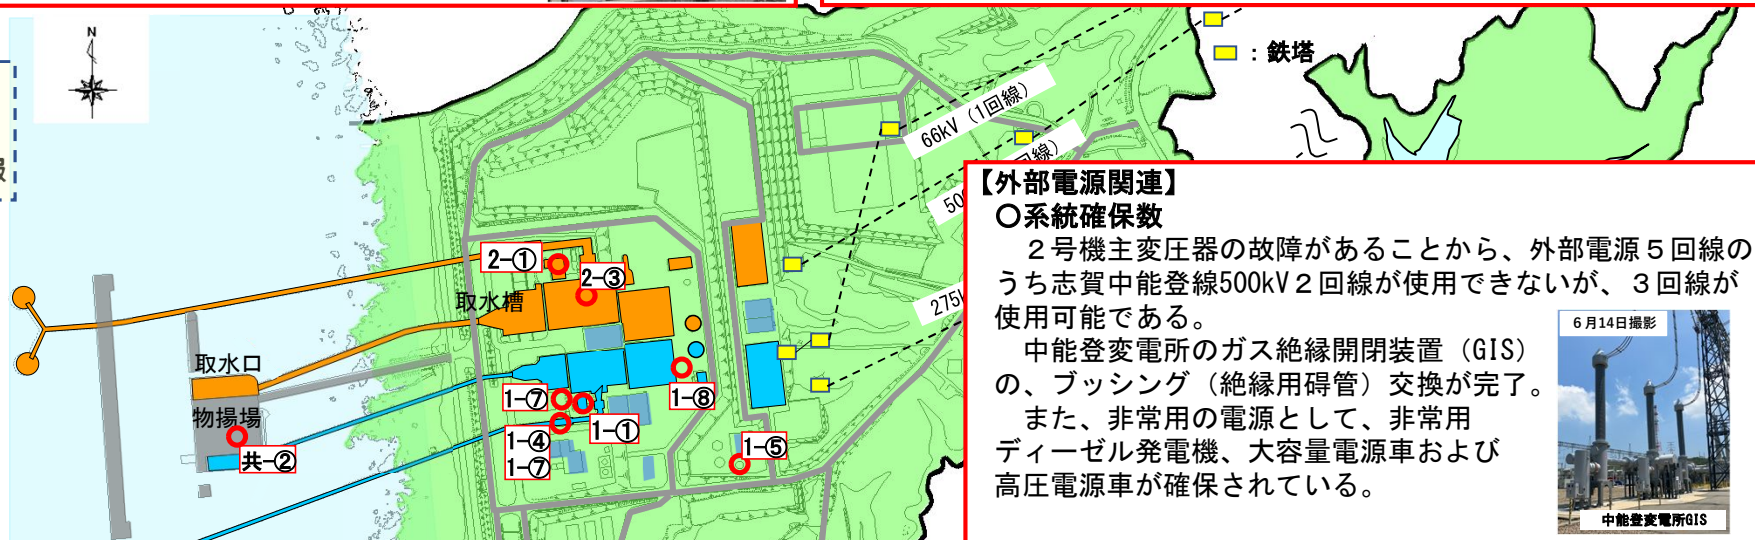
(2-③)

○タービン「伸び差大」警報

停止中の2号機低圧タービンにおいて「伸び差大」警報が発生した。現在タービン点検作業を実施中。

全ての低圧タービンおよび高圧タービンの動翼と静翼との接触痕や、発電機回転検出器の損傷等を確認。

2024年度上期を目途にタービン・発電機点検を行い、損傷の有無を確認の上、補修および復旧を実施予定。
