## 志賀原子力発電所 1号機 第9回定期検査での点検・補修状況

平成16年11月18日  
北陸電力株式会社

志賀原子力発電所 1号機（沸騰水型、定格電気出力 54万キロワット）は、平成16年9月11日から第9回定期検査を実施しています。

## < 第9回定期検査での点検・補修状況 >

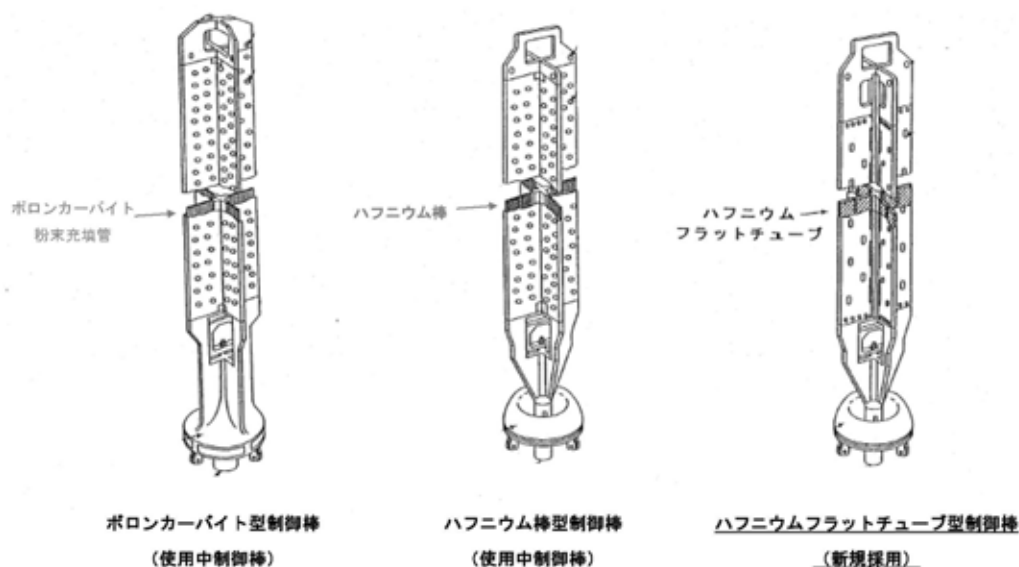
図 - 1 制御棒構造図

今回から採用するハフニウムフラットチューブ型制御棒4本の原子炉への据え付けを完了しました。（図-1参照）

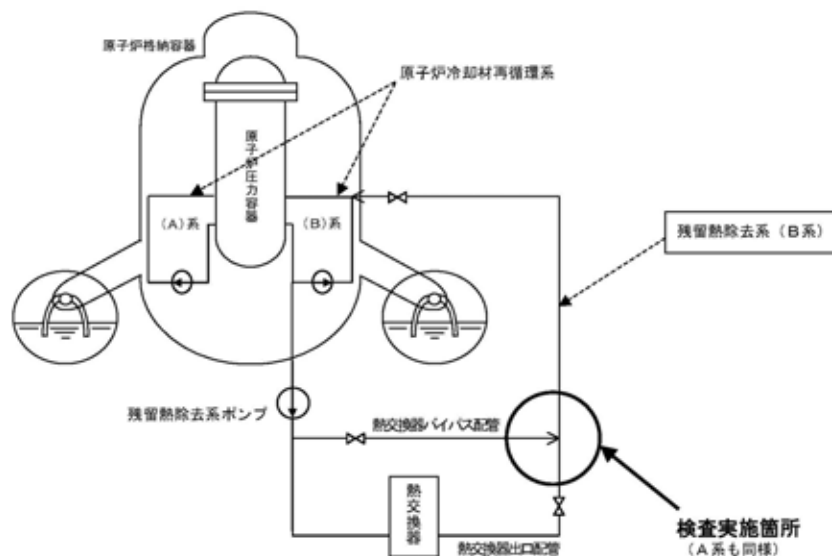
図 - 3 高サイクル熱疲労割れに係る検査の範囲図

泊発電所2号機再生熱交換器胴側出口配管の損傷を踏まえ、高低温の水が合流する残留熱除去系A系及びB系の熱交換器出口配管と熱交換器バイパス配管合流部について、ひび割れの有無の検査を実施し、問題がないことを確認しました。(図-3参照)

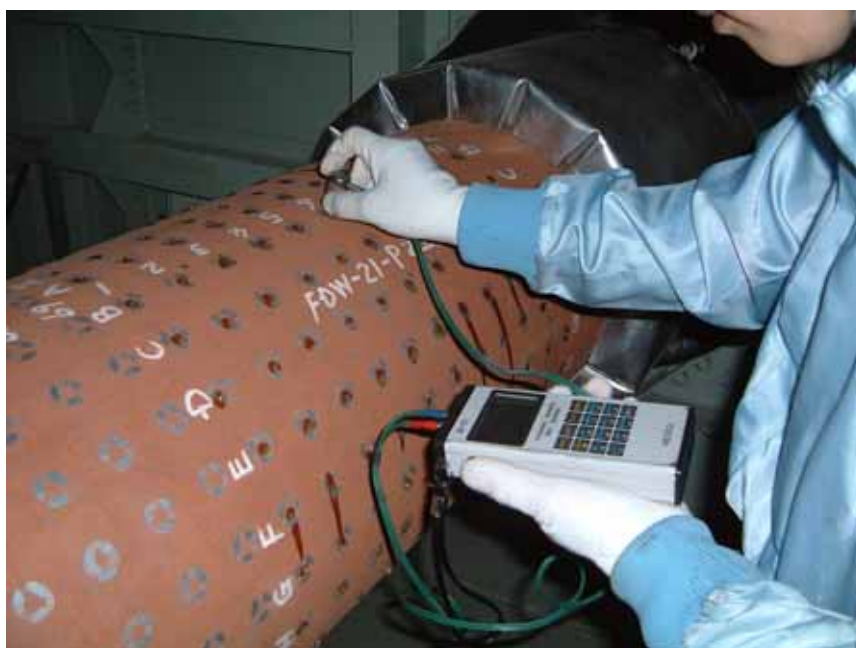
図 - 4 肉厚検査の状況

志賀1号機の配管減肉対策は基本的に完了していますが、安全確保に万全を期す観点から復水系統、給水系統、主蒸気系統等の配管代表部について肉厚検査(超音波を用いた検査)を定期事業者検査として実施し、問題のないことを確認しました。(図-4参照)

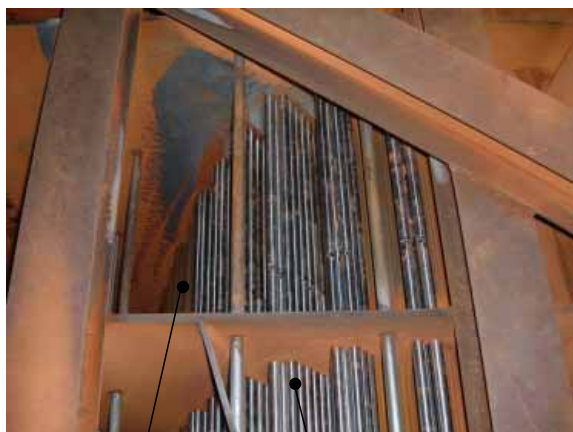
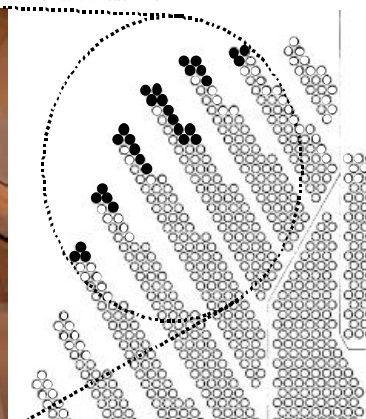
図 - 6 復水器細管の補修状況

漏えいが認められた細管（6月28日お知らせ済）を点検した結果、蒸気が当たる側の表面に若干の肌荒れが見られ、その部位に微小な貫通穴が確認されたことから復水器内の蒸気流による浸食が原因であると推定しました。

例) 復水器A2水室を南側からみた図  
(31本の細管をステンレス棒と交換)

予防保全の観点から、漏えいが確認された細管、同様な肌荒れが見られた細管およびその周囲の細管の合計69本をステンレス製の棒と交換しました。（図 - 6 参照）

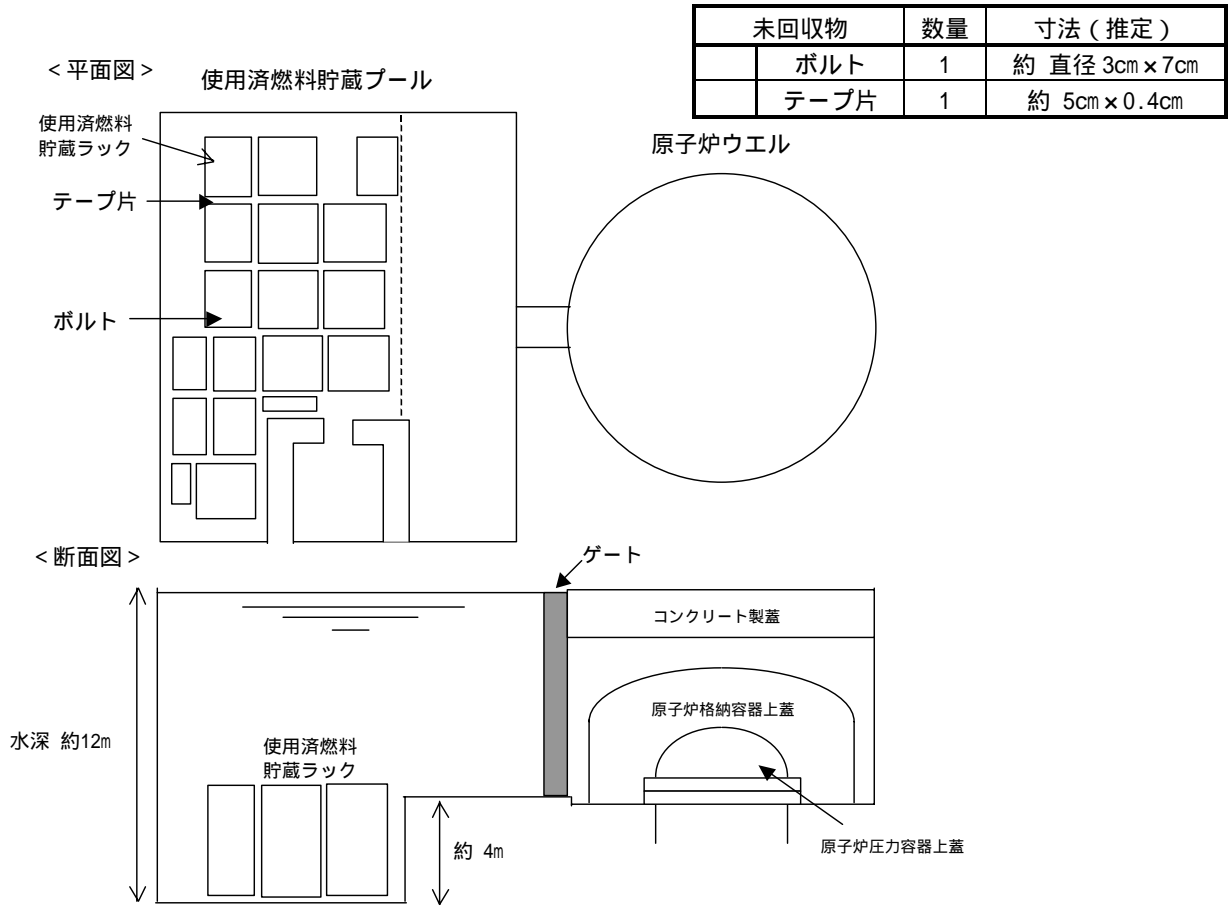
図 - 7 未回収物の状況

使用済燃料貯蔵プールで確認された未回収のボルト及びテープ片（10月18日お知らせ済）については、引き続き回収作業を続けてまいりましたが、使用済燃料貯蔵ラックの狭隘部にあり回収が困難であることおよび移動の可能性がないこと、また、すでに原子炉とプールは隔離しており、原子炉に混入する可能性がないことから、今定期検査中に回収せず、今後予定されている使用済燃料貯蔵ラック増強工事の中で回収することとしました。（図 - 7 参照）
