志賀原子力発電所 2 号機 低圧タービンの羽根損傷の原因と対策 および設備の総点検について

平成18年10月27日
北陸電力株式会社

低圧タービンの羽根損傷の原因と対策

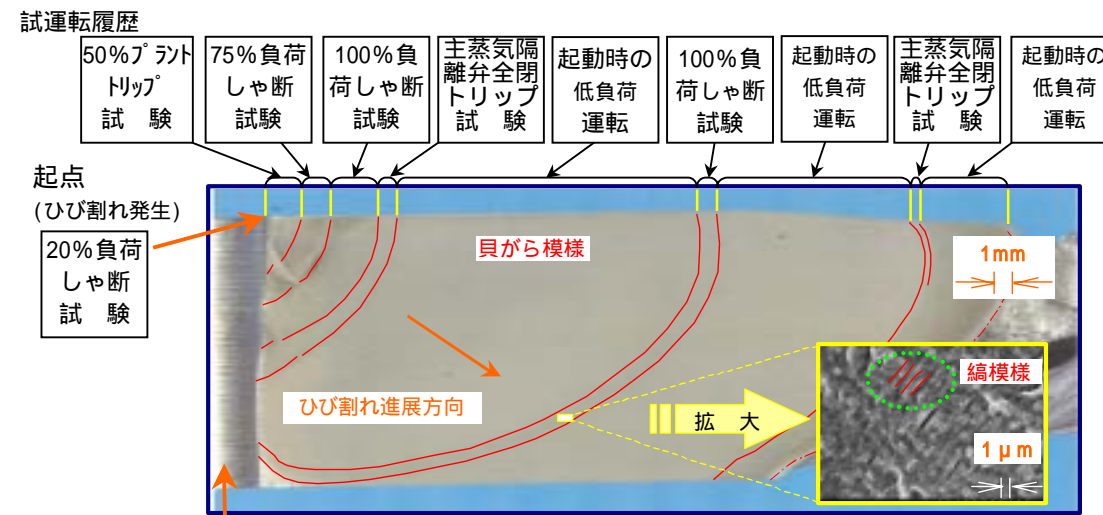
高サイクル疲労特有の貝がら模様や縞模様が観察されました。志賀2号機の試運転履歴との比較を行ったところ、この貝がら模様の間隔と試運転履歴に相関関係が認められました。

止めピンを挿入 ひび割れの破面状況と試運転履歴の関係

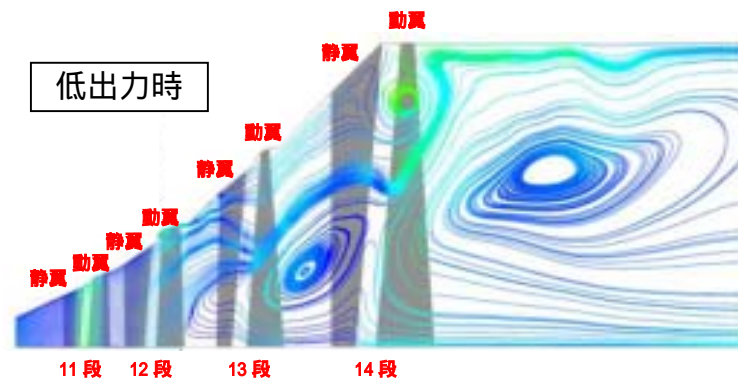
低出力運転時には、12段部にも蒸気乱れによる渦が発生することを確認しました。なお、13段と14段はこれによる振動を考慮した設計となっています。

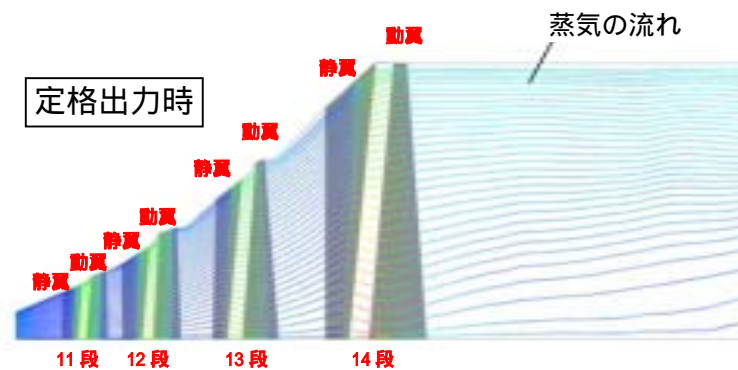
試運転中に実施した電気出力20%負荷しゃ断試験時の低圧タービン内における「蒸気流の乱れによる不規則な振動（ランダム振動）による応力」と「一時的な蒸気の逆流（フラッシュバック）による羽根の振動による応力」が重なり合ったことにより初期のひび割れが発生し、その後の低負荷運転・負荷しゃ断試験等に伴い繰り返し加わった応力により、割れが進展したものと特定いたしました。

低圧タービン内の蒸気流の乱れによる渦の影響（ランダム振動）

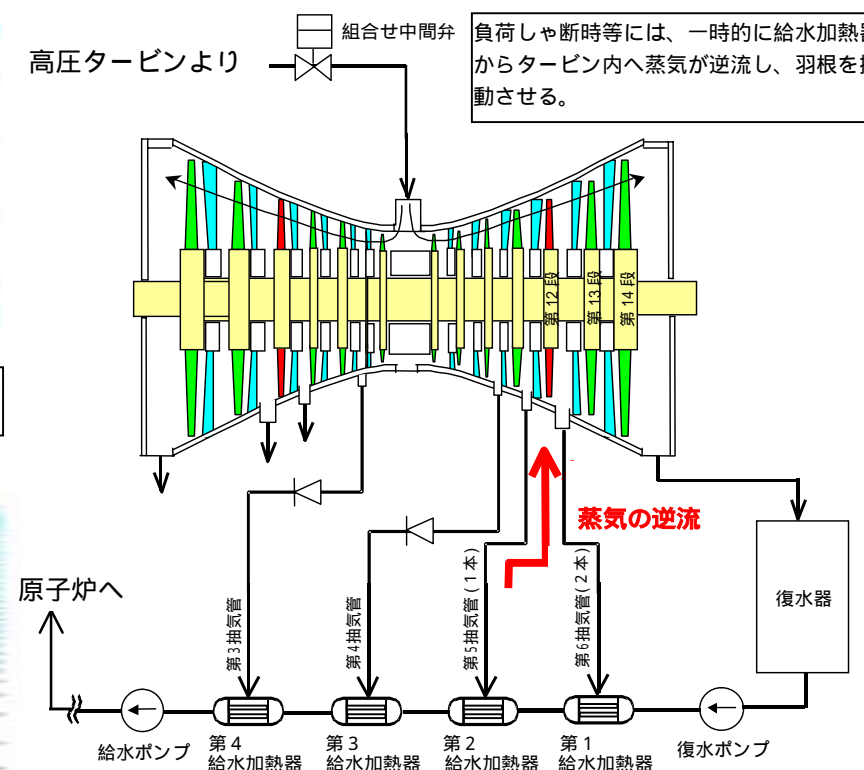
低圧タービン内への蒸気の逆流（フラッシュバック）

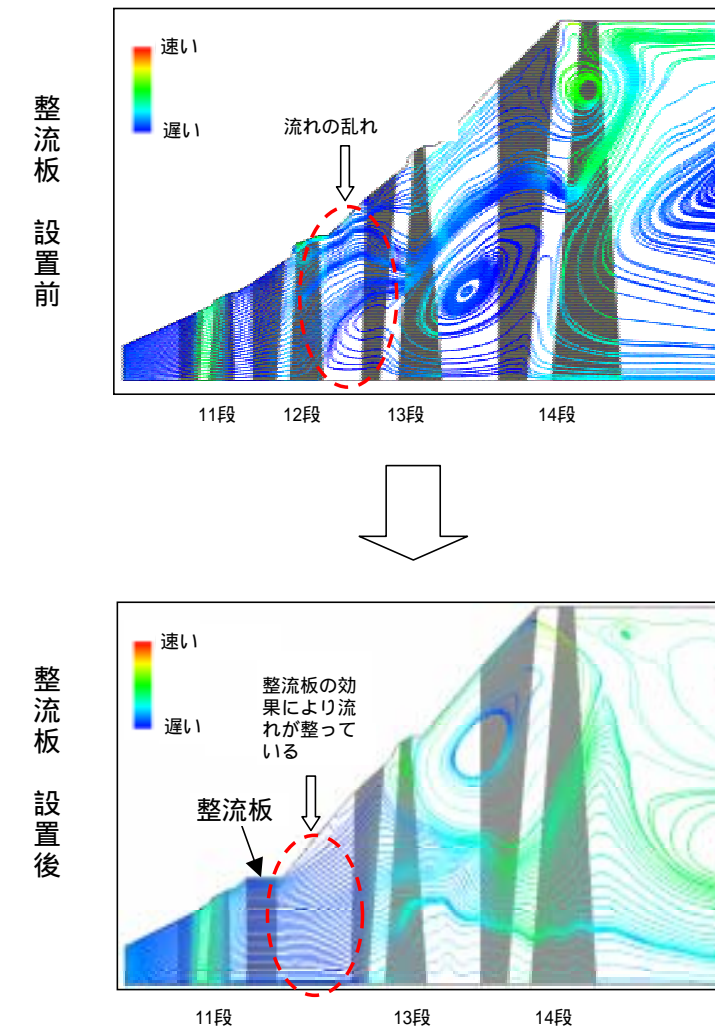
図2 低負荷時の蒸気の流れ

ランダム振動およびフラッシュバックによる流体加振力の影響を検討し、整流板設置後の方が、流れの乱れが小さく、また、13段および14段に対する低負荷時の流れ状況が悪化することはないこと等、問題のないことを確認しました。整流板の設置に当たっては、工事計画の届出を行い、その後国の厳正な審査を受けます。
