<石川>七尾大田火力発電所 2号機における 火災の原因と対策について

平成22年7月2日
北陸電力株式会社

当社は、本日(7月2日)、七尾大田火力発電所 2号機の火災に関する原因と対策を取りまとめましたのでお知らせします。

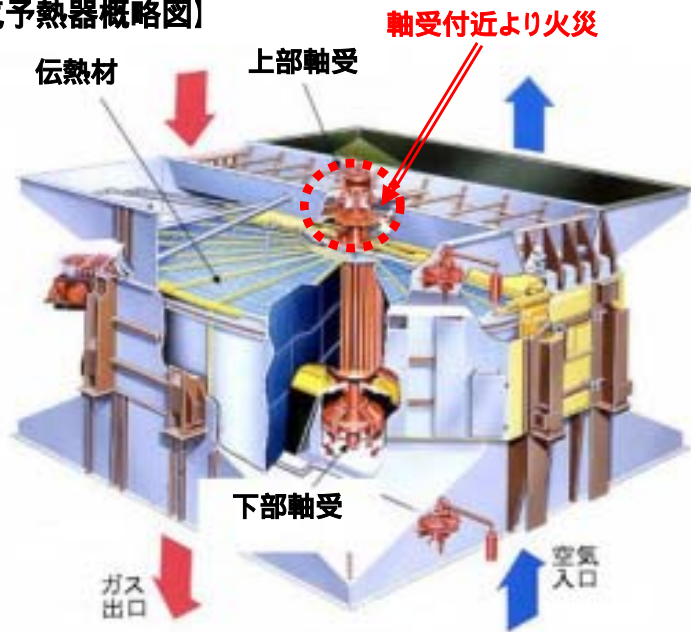
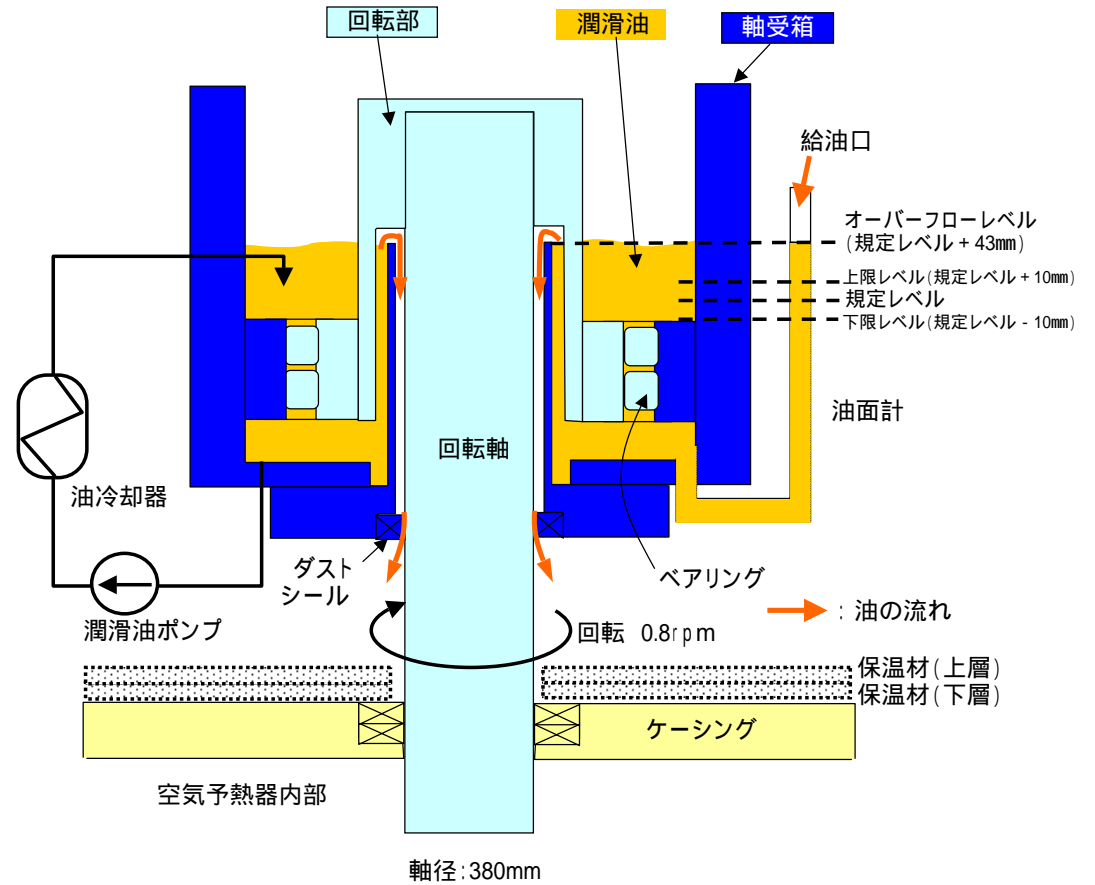
空気予熱器軸受部の詳細

空気予熱器(A号機)軸受の潤滑油レベルが低下していたため補給を行った際、必要補給量以上に補給したため、油槽からオーバーフローし、潤滑油が軸を伝って外部に流れ発煙・発火しました。

- (1)作業要領の見直しを行い、潤滑油補給時の手順、確認事項を細かく定めました。
 - ・専用の油補給器で少量ずつ油レベルの上昇を確認しながら補給を行うこと、潤滑油補給量とレベル上昇の関係などを作業要領に明記するとともに現場に掲示した。
- (2)見直した作業要領に基づいて教育を実施しました。

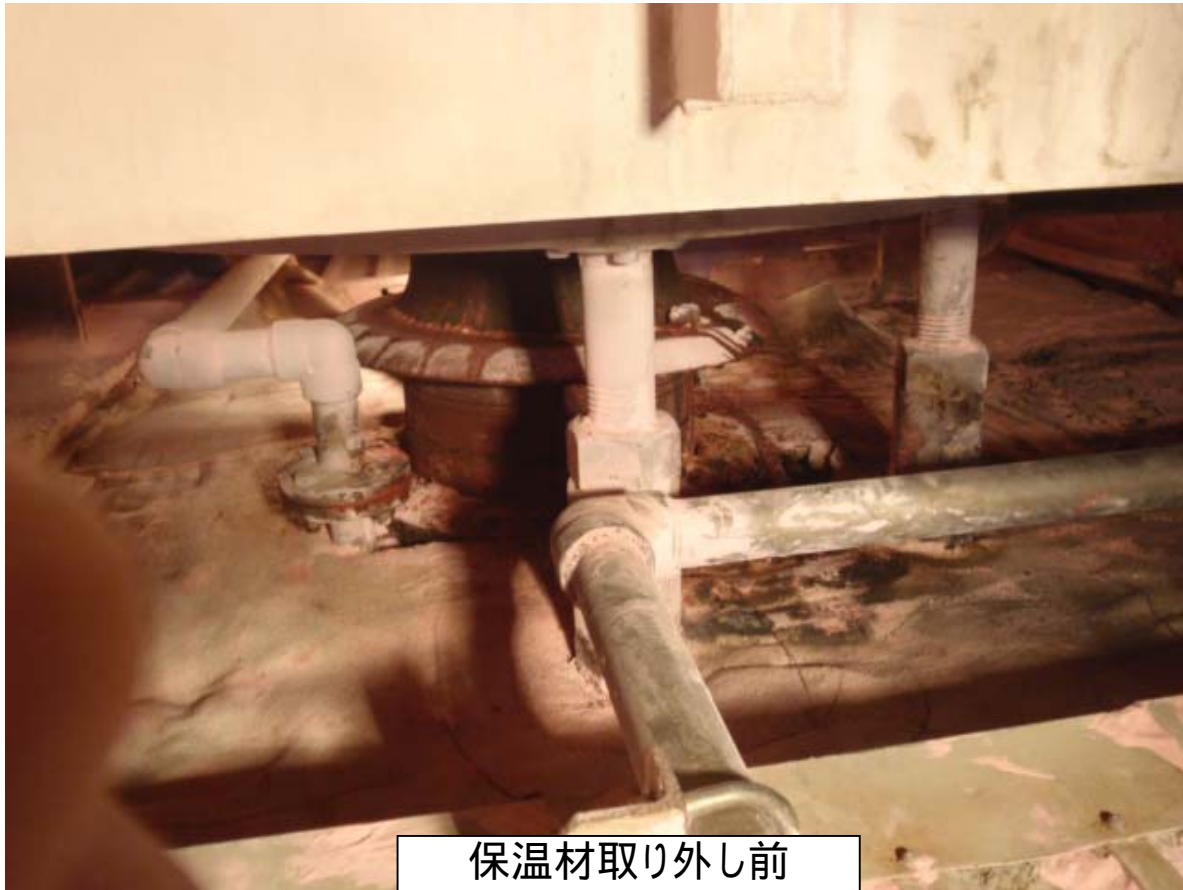
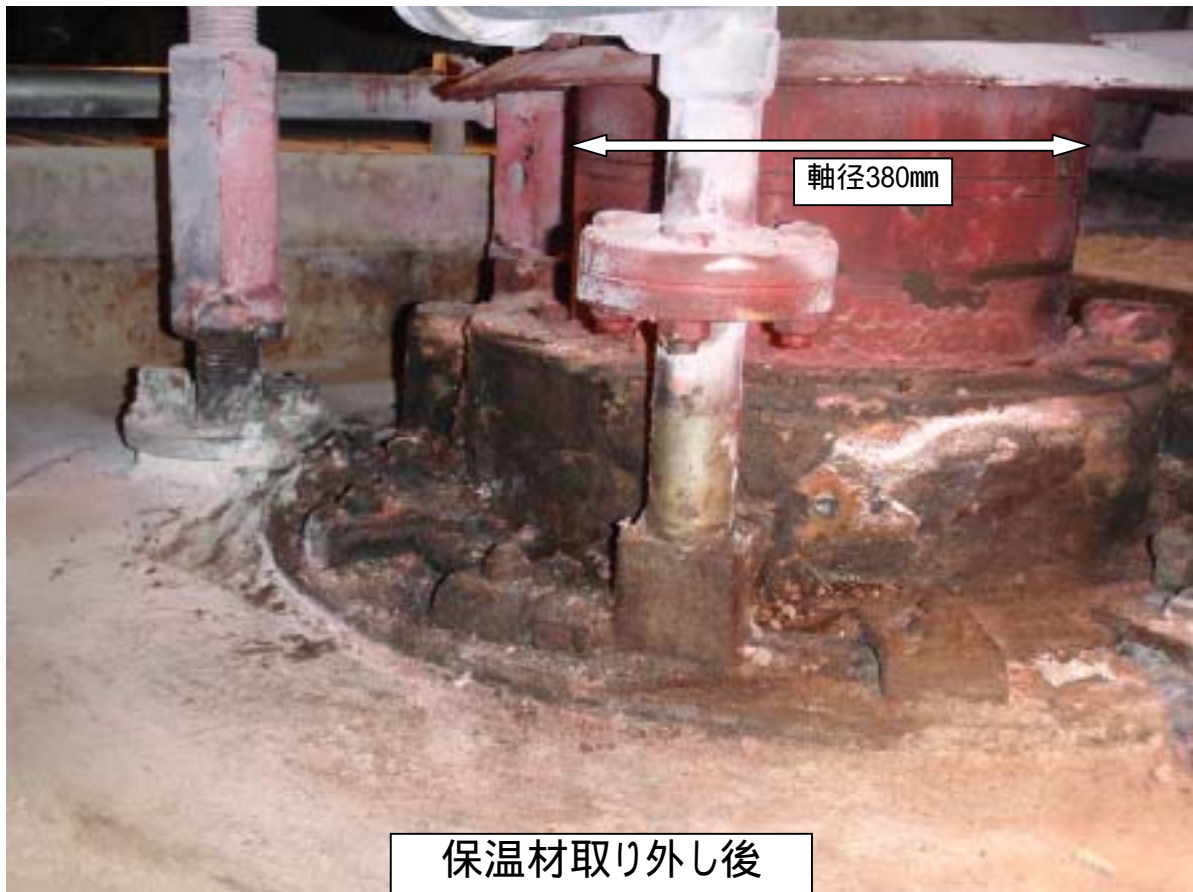
上部軸受部の状況(写真)

6月29日13時55分、2号機70万kW運転中に空気予熱器(A号機)の上部軸受付近から発煙・発火を確認したため、消防へ通報し消火器による消火活動を行いました。

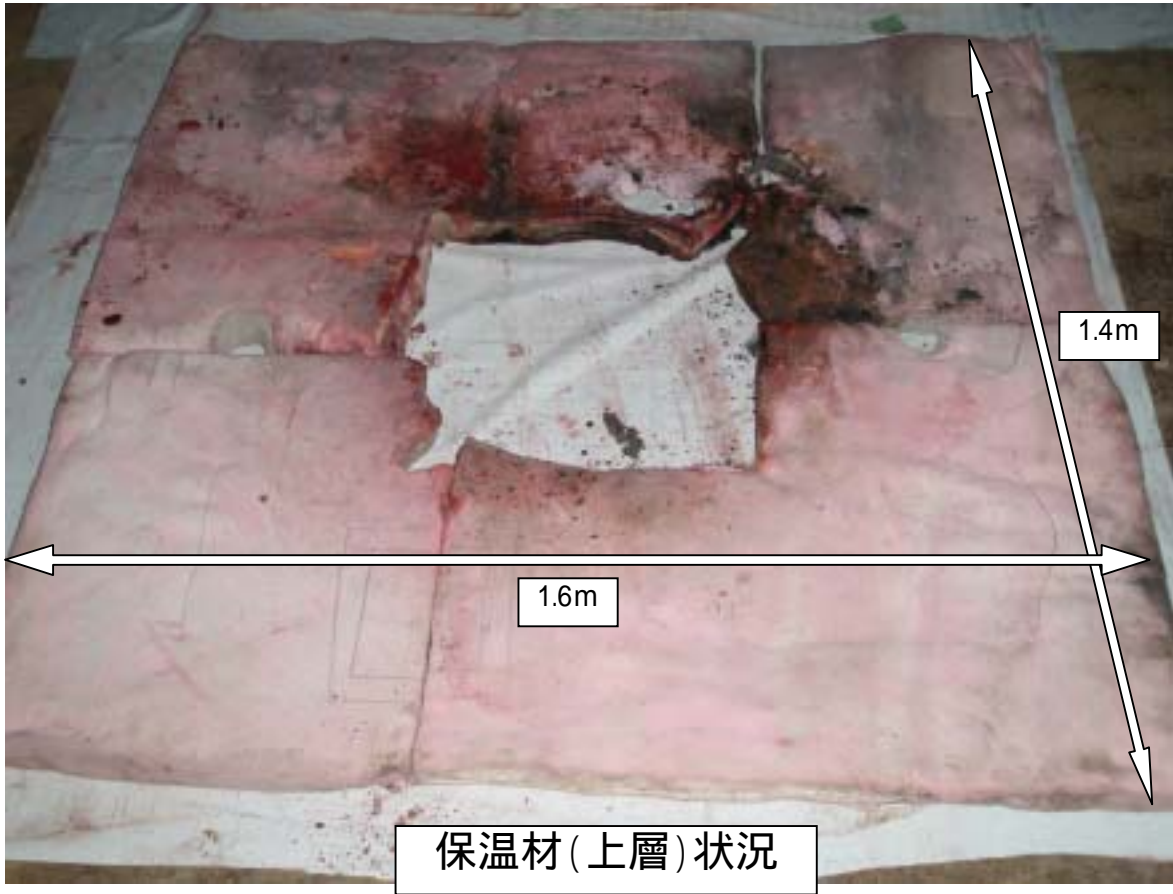
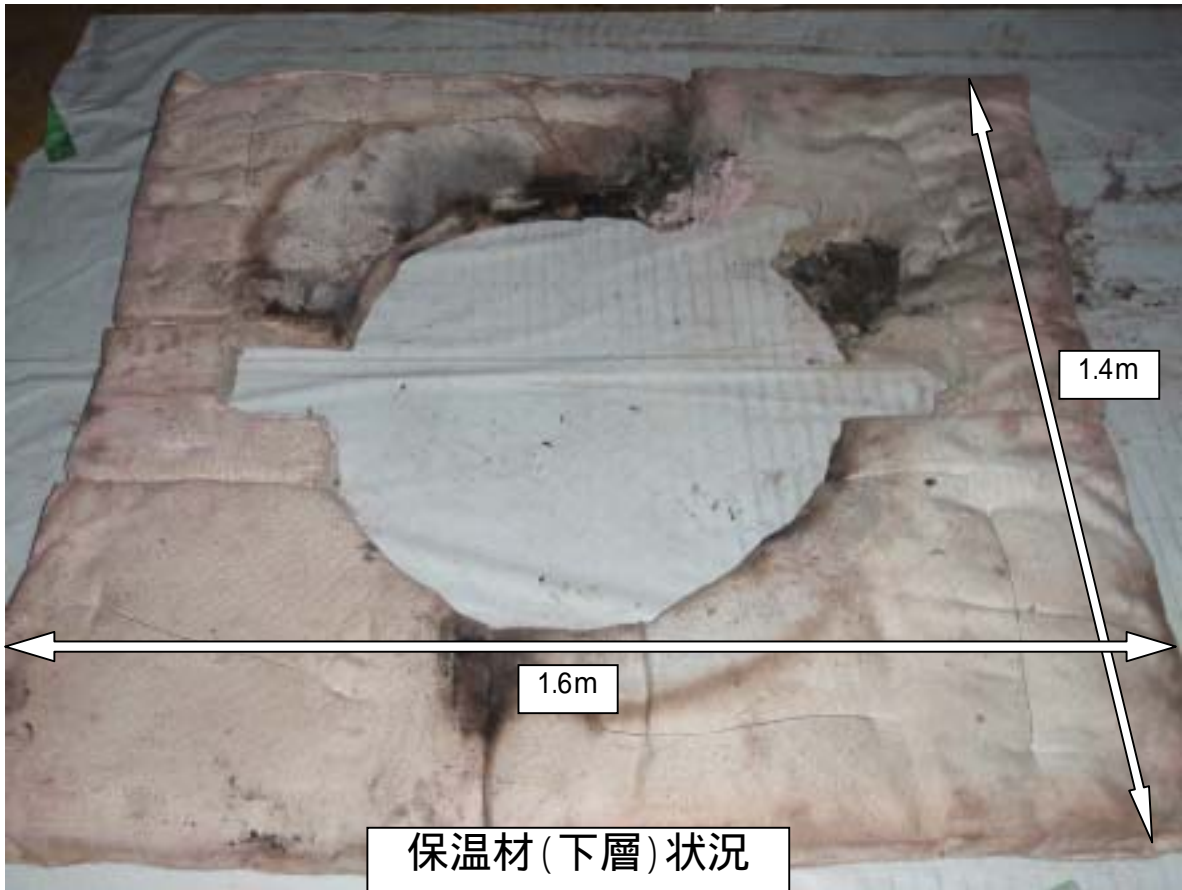
保温材焼損状況(写真)

また、焼損した部分は空気予熱器(A号機)の上部軸受付近の保温材約1㎡でした。
