志賀原子力発電所 1号機 原子炉冷却材再循環ポンプ(B) 軸封部の第2段シール圧力上昇の原因と対策等について

平成23年7月29日
北陸電力株式会社

志賀原子力発電所1号機 原子炉再循環ポンプ(B)軸封部の第2段シール圧力上昇に対する原因と対策

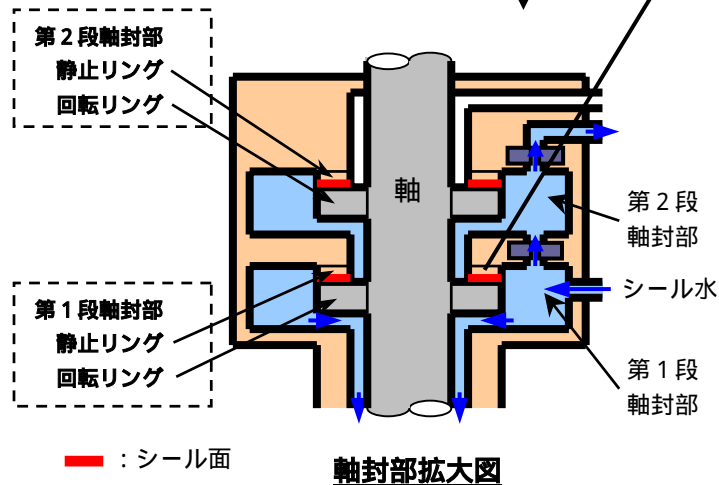
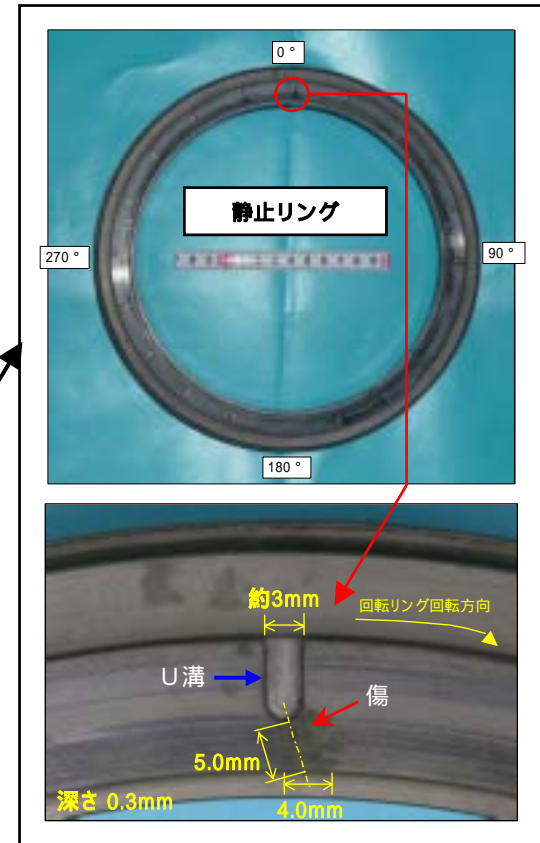
点検の結果、第1段静止リングにシール面を横切る傷が認められました。この傷により、軸封部の機能が低下したものと推定しています。傷がついた要因としては、微細な異物が混入して発生した可能性が高いと推定しています。

- ・第1段の静止リング(カーボン)のU溝先端部に侵食跡(傷)が認められた。
- ・微細な異物が第1段シート部に傷を発生させ、侵食が進行し、シール面に水の流れが生じたことにより第2段軸封部圧力が増加したものと推定。
