計器の接続位置誤りによる不適正な業務処理について（追加調査結果）

平成24年3月23日
北陸電力株式会社

報告書の概要

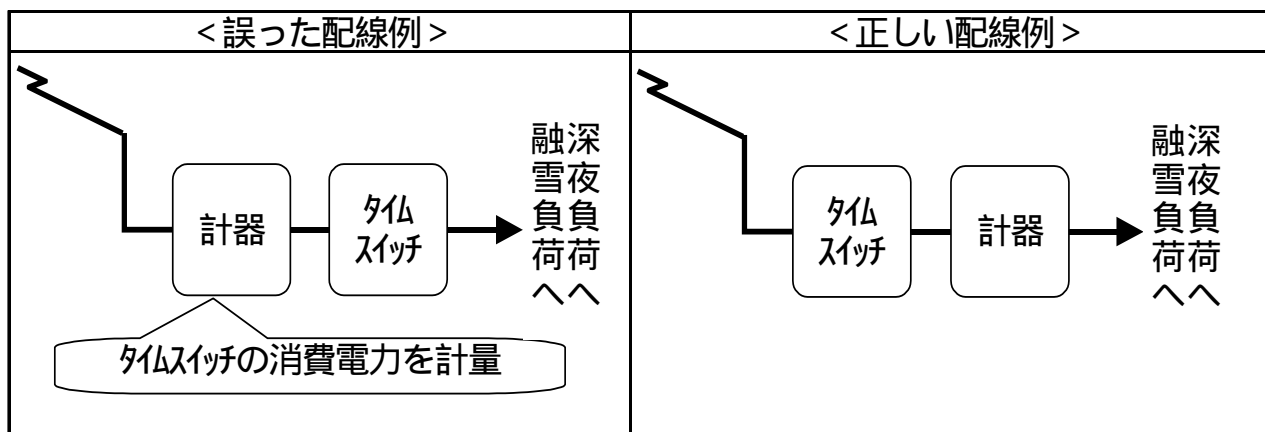
昨年6月、変成器¹付計器が施設されているお客さまにおいて、計器とタイムスイッチ²（以下、TS）の接続位置誤りが判明し、当社は、当該お客さま（284件）のTSの接続位置改修並びに電気料金の精算を実施いたしました。（平成23年8月9日お知らせ済み）

その後、昨年8月より、同様の誤りが危惧されるお客さま（変成器が付いていない計器とTSが施設されている深夜電力契約等、約10万件）について現地調査し、新たに496件の接続位置誤りを確認しました。この誤りにより、お客さまに請求すべきではないTSの消費電力が、電気料金に加算されておりました。
