志賀原子力発電所2号機における雨水流入事象に関する 原子力規制庁への報告について（中間報告）

平成28年10月28日
北陸電力株式会社

志賀原子力発電所 2号機雨水流入事象に関する中間報告の概要 (1/2)

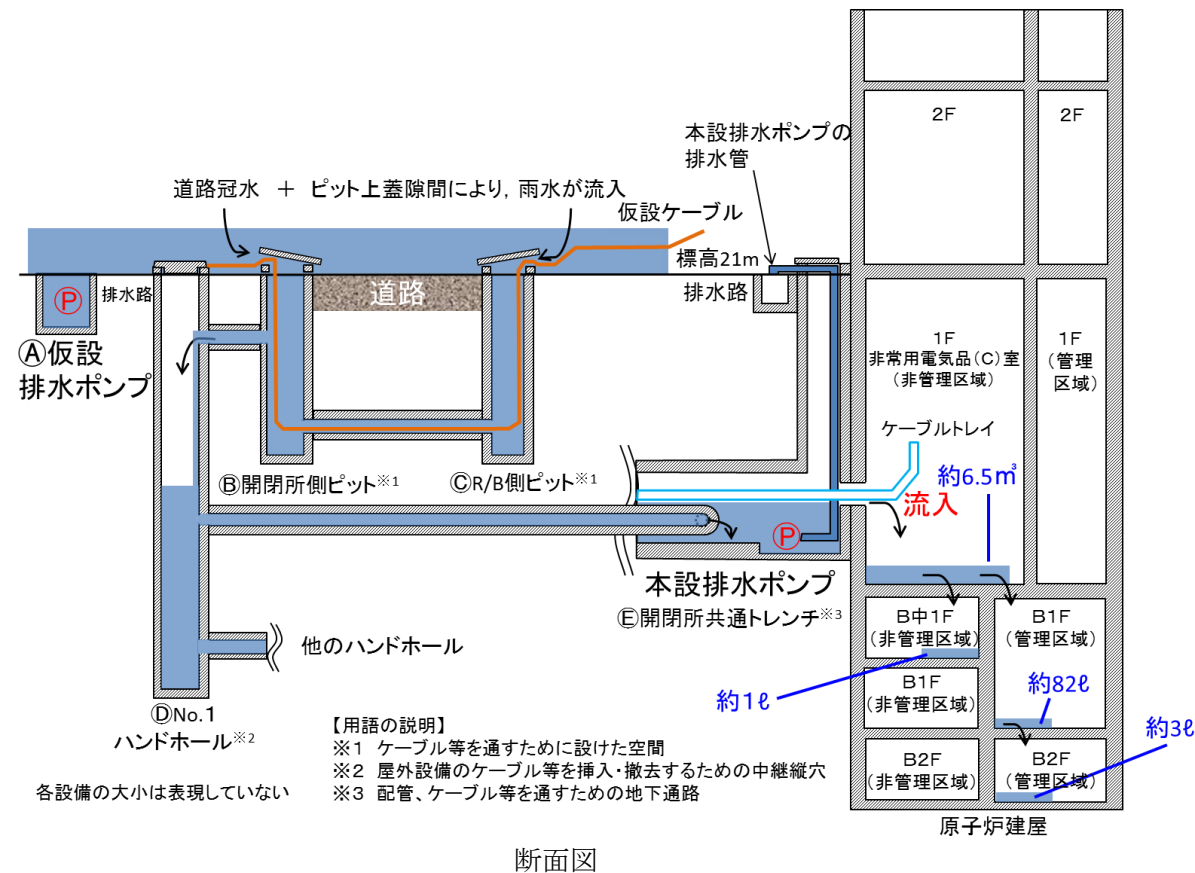
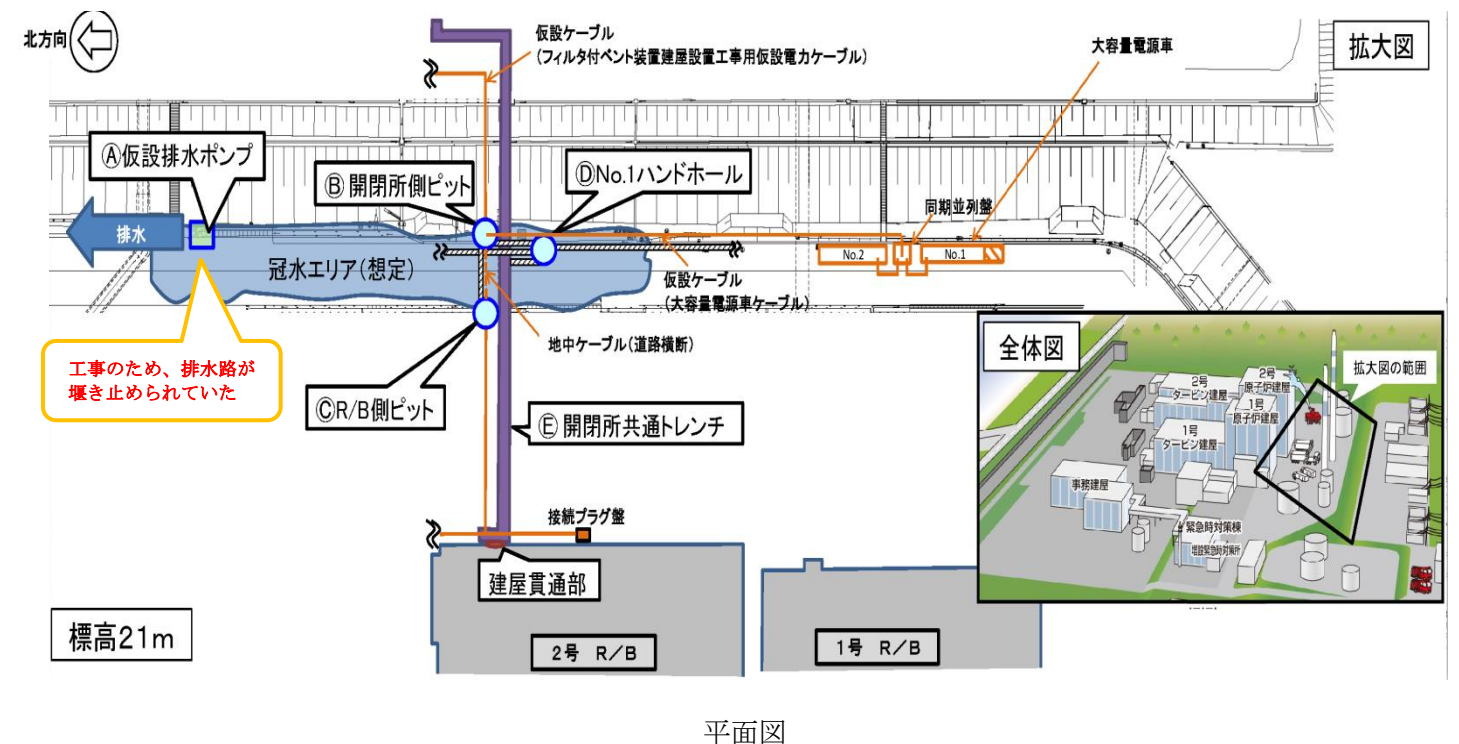
- 平成 28 年 9 月 28 日、志賀原子力発電所 2号機の原子炉建屋内 (非常用電気品室をはじめとした複数エリア [管理区域含む]) に約 6.6m³の雨水が流入した。
- 今回の雨水流入により、常・非常用照明分電盤で一時、漏電を示す警報が発生したものの、設備への影響及び外部への放射能の影響はない。
- ・当日未明からの大雨により、構内道路の一部エリアが冠水した。
 - 〔 通常、構内道路が冠水することはないが、発電所構内の雨水等を排出する排水路の付け替え工事に伴い、溜まった雨水は仮設の排水ポンプ [図のA] で排水しており、その排水能力を上回る降雨があった。 〕
- ・冠水したエリアにあるピット※¹と上蓋 [図のB、C] の隙間から大量の雨水がピット内へ流入した。
 - 〔 ピットと上蓋の間には、仮設ケーブルを引き込むために隙間があり、雨水が流入しやすい状態となっていた。 〕
- ・ハンドホール※² [図のD] を経由してトレンチ※³ [図のE] に雨水が流入した。
- ・トレンチ内の排水槽の水位が高いことを示す警報の発生を受け、運転員は本設排水ポンプの排水管から排水されていることを確認したが、トレンチ内の状況の直接確認は行わなかった。
- ・トレンチ内への雨水流入が継続したため、トレンチ内の水位が上昇し、ケーブルトレイの原子炉建屋貫通部から原子炉建屋内 (非管理区域) に流入し、常・非常用照明分電盤が被水した。
- ・建屋内 1 階に流入した雨水の一部は、下の階 (管理区域含む) へも流入した。

- ① 仮設の雨水排水ポンプの容量が不足していた。(降雨量の想定が不十分)
 - ②
 - ・ピットと上蓋に隙間があった。(仮設工事の管理が不適切)
 - ・ピットの流入に気づくことが出来なかった。(大雨時の監視強化等の配慮が不足)
 - ③ 原子炉建屋貫通部の水密化が未実施であった。(他の貫通部を優先^(注))
 - ④ 床の微小なひび割れを通じて、雨水が負圧の管理側区域へ引き込まれた。(ひび割れは未補修)
- (注) 原子炉建屋への浸水防止は、津波対策として標高 15.3m 以下にある貫通部の水密化を優先して実施。今回のトレンチは敷地が高い標高 21m の地下にあったため検討中であった。

- ⑤ 警報対応の際、トレンチ内の状況の直接確認は行わなかった。

- ① 道路が冠水しないよう仮設の雨水排水ポンプを追加した。
- ②
 - ・ピットと上蓋の隙間を土のうで閉止した。
 - ・大雨警報発令時、定期的にピット内への水の流入状況を確認するよう監視を強化した。
- ③ 当該貫通部の水密化を実施する。(着手済：類似箇所の水密化も順次実施)
- ④ 当該エリア床のひび割れを補修した。その他のエリアも順次補修する。
- ⑤ 警報発生時には、速やかにトレンチ内の状況を確認することの徹底を周知。
