富山新港火力発電所2号機における潤滑油漏洩に伴う発火の原因と対策

2020年11月11日
北陸電力株式会社

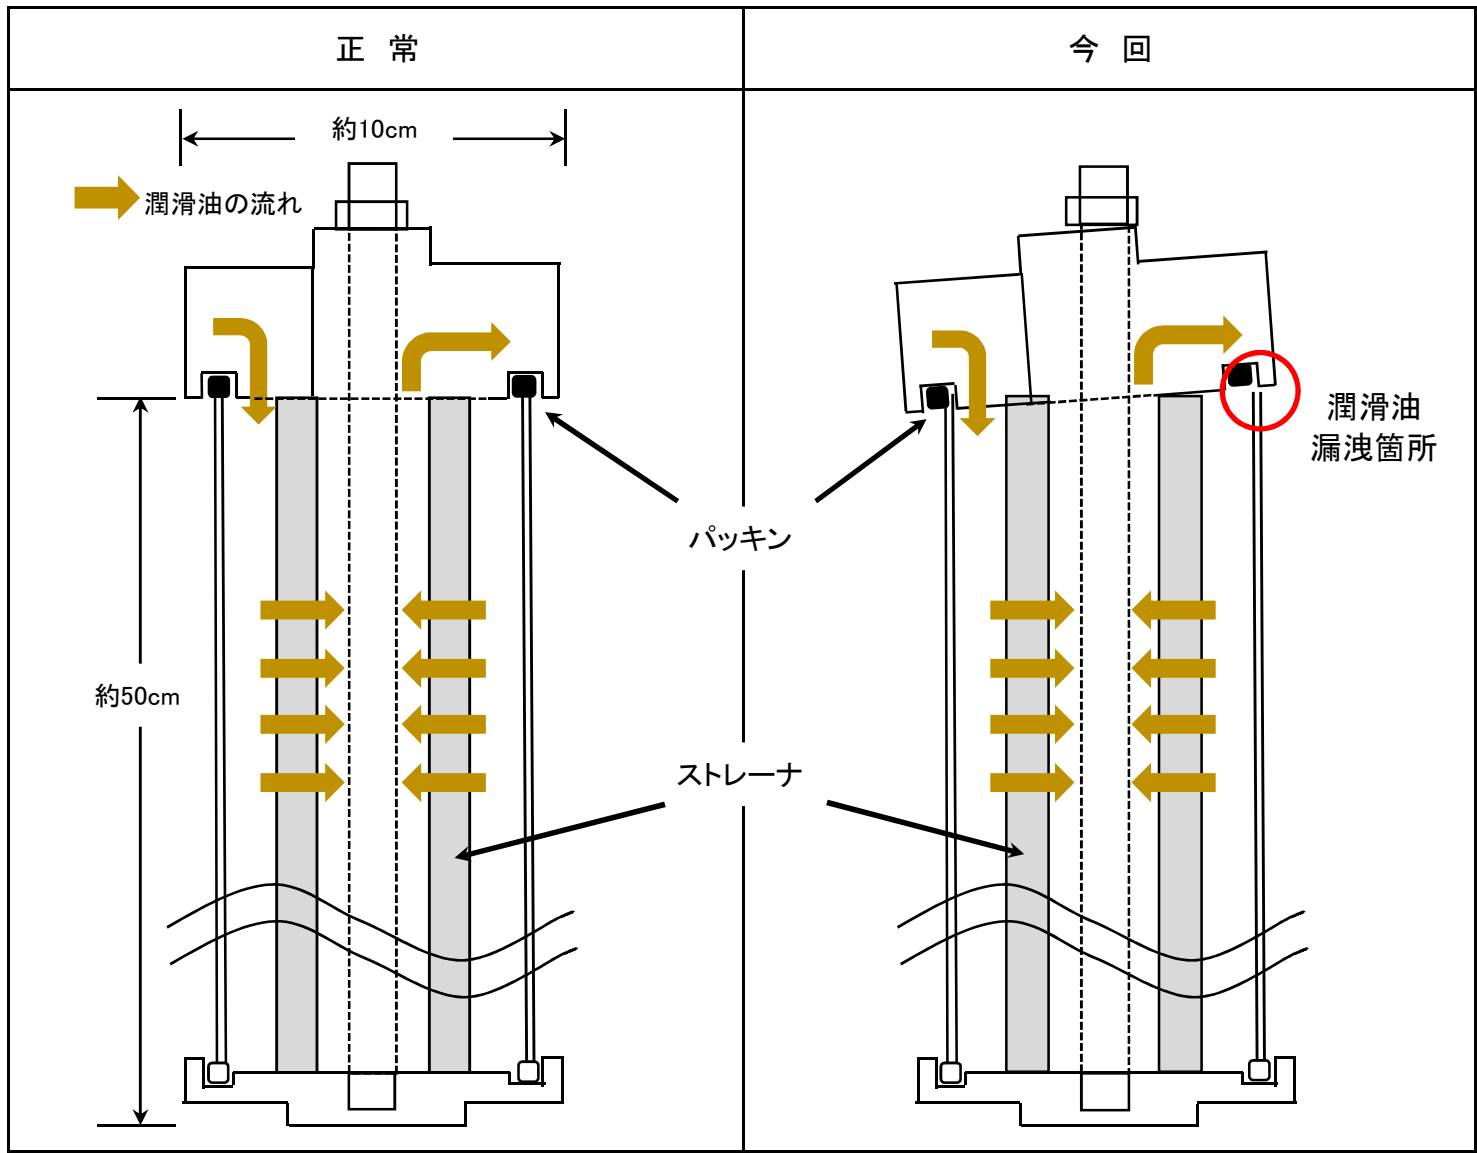
潤滑油系統ストレーナ構造(イメージ図)

- ・空気予熱器潤滑油系統ストレーナの組み立て不良により生じたパッキン部隙間から、潤滑油漏洩が発生した。

- ・漏洩した潤滑油が、床面プレートの間隙から高温の空気ダクトに滴下しダクトの熱で発火した。

- ・潤滑油系統ストレーナの組み立て確認の徹底および組み立て後の空気でのリーク確認を行い取り付けた。
- ・高温の空気ダクトへ滴下しないよう床面プレートの間隙がない構造へ変更した。
