＜福井＞敦賀火力発電所における火災の原因と対策について

2021年5月10日
北陸電力株式会社

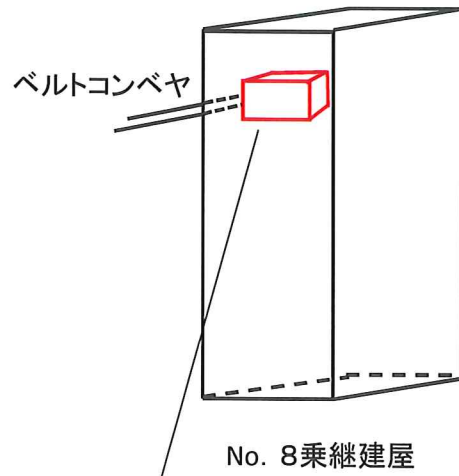
・No. 8乗継建屋全体図

5月7日、敦賀火力発電所の運炭設備No.8 乗継建屋内で、ベルトコンベヤ付近から火災が発生し、3時23分に鎮火が確認されました。（5月7日お知らせ済み）

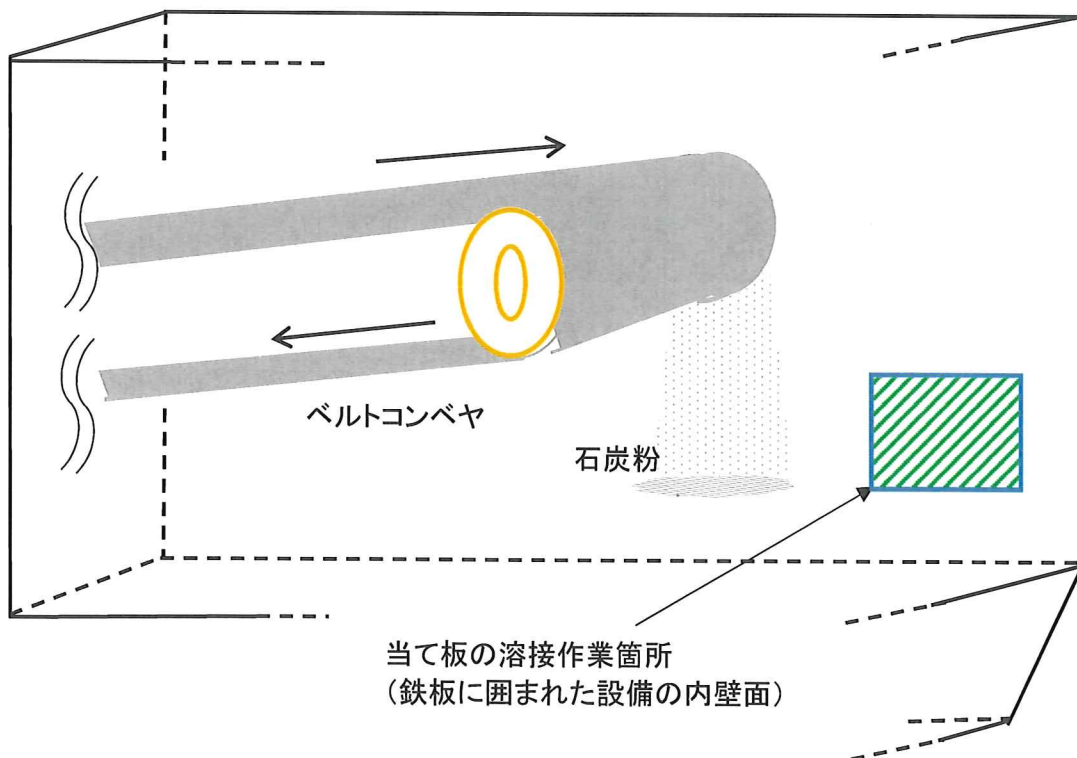
・溶接作業箇所

1号機定期点検^{※1}に合わせて、乗継建屋内にある設備の内壁面補修のため、当て板溶接作業を行っていたところ、内壁面^{※2}に付着していた石炭粉に溶接作業の火花が飛び、時間経過に伴って石炭粉がくすぶり発火して、ベルトコンベヤの一部が燃え火災に至った。

- ・これまでも設備停止後に水洗除去を行っていたが、今後は作業実施直前にも、溶接作業部周辺の石炭粉の入念な水洗除去を徹底する。
- ・作業終了後に、火花飛散や伝熱の範囲を十分に考慮し、従来よりも広範囲に散水による冷却と湿潤状態の確保を徹底する。
