令和6年能登半島地震以降の 志賀原子力発電所の現況について（1月30日現在）

2024年1月30日
北陸電力株式会社
北陸電力送配電株式会社

電気関係事故報告の概要

非常用ディーゼル発電機の試運転中における自動停止の原因と対策

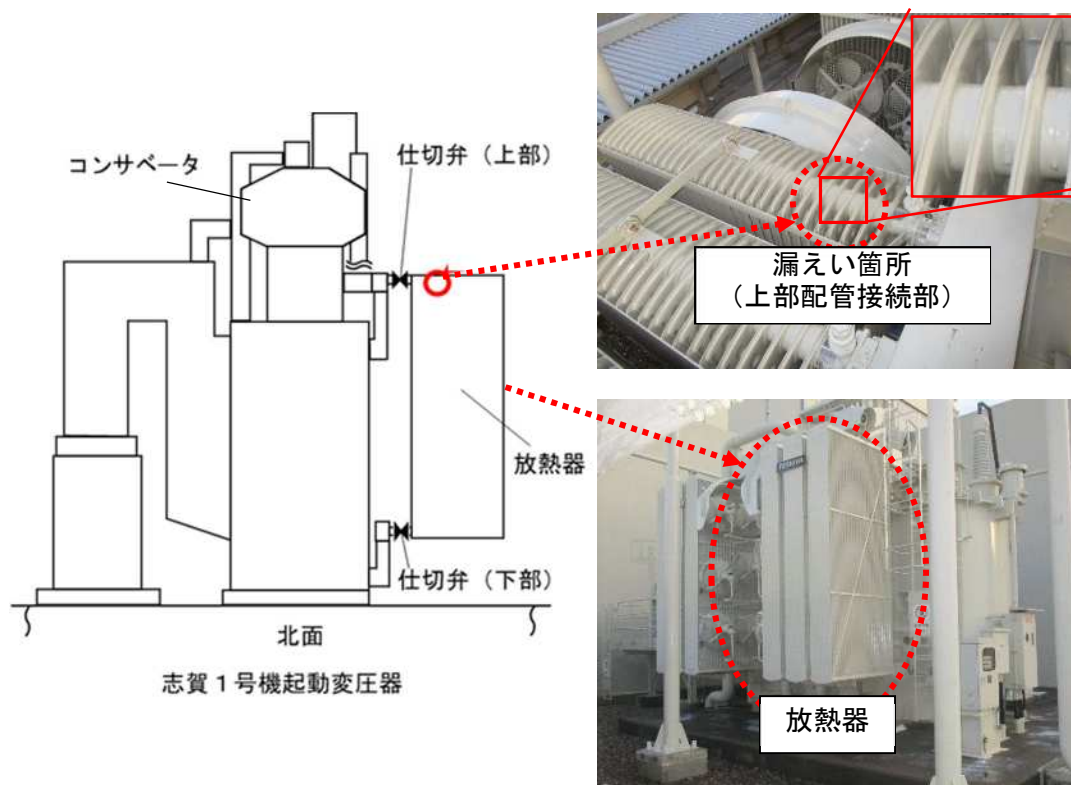
志賀 1 号機起動変圧器 点検結果
 (外観点検結果 (2024 年 1 月 11 日点検実施))

志賀1号機起動変圧器の外観点検の結果、N o. 4放熱器上部配管接続部の損傷を確認した。また、放圧板の動作および変圧器本体にてコンサベータ内のゴム袋が損傷した可能性があることを確認した。（別添1）

対象部位	地震による影響	
変圧器本体	無	—
ブッシング	無	—
タップ切替器	無	—
放熱器	有	【No. 4】 ・ 上部配管接続部の損傷 ・ 補強板とフィンの溶接部に割れ 【No. 1～3、No. 5、6】 ・ 補強板とフィンの溶接部に一部ひび割れ
コンサベータ	有	コンサベータ内のゴム袋が損傷した可能性あり
放圧装置	有	放圧板の動作
吸湿呼吸器	無※	※絶縁油混入 (コンサベータ内のゴム袋が損傷したことによる混入と想定)
温度計	無	—
油面計	無	—
衝撃油圧継電器	無	—
ガス検出器	無※	※ガス滞留 (放圧板の動作あるいはコンサベータ内のゴム袋が損傷したことによる混入と想定)
弁	無	—
配管	無	—

No. 4 放熱器の上部配管接続部に損傷が生じ、損傷箇所から絶縁油が漏えいしたが、漏えいした絶縁油については地下ピットにて貯留され、その後回収した。

- ・ 低圧電気試験を2024年1月末までに実施するとともに、放圧板およびコンサベータ内のゴム袋について、同年2月末までに取替を実施する。
- ・ N o. 4放熱器を切離して、起動変圧器を仮復旧できないか検討を行うとともに、今後取替を実施する。また、N o. 4放熱器上部配管接続部の損傷に関して更なる調査を行う。

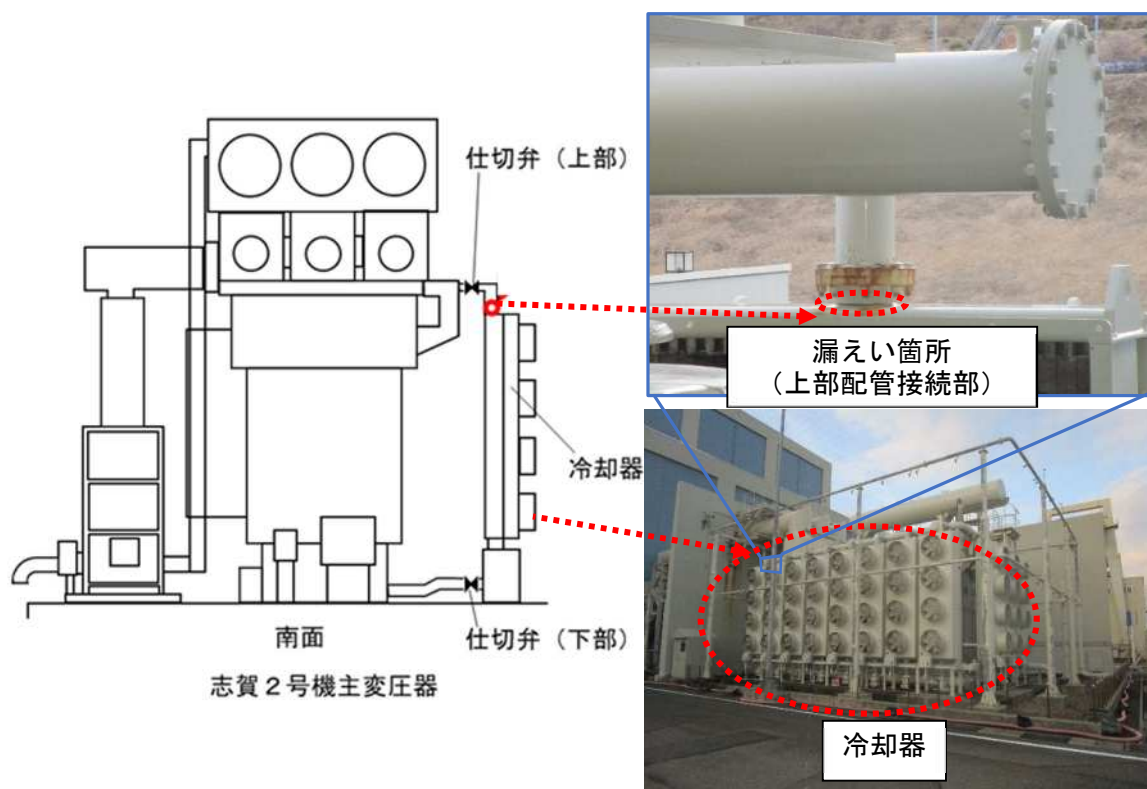
志賀2号機主変圧器 点検結果
 (外観点検結果 (2024年1月15日点検実施))

志賀2号機主変圧器の外観点検を行った結果、N o. 11冷却器上部配管接続部の損傷を確認した。また、N o. 1～N o. 10冷却器上部配管接続部の塗装ひび割れおよびコンサベータと放圧管を接続する配管の損傷等を確認した。絶縁油の燃焼等の火災発生を示す形跡は認められなかった。なお、志賀2号機主変圧器の油中ガス分析を実施した結果、変圧器の内部故障の兆候を示すガスが検出された。（別添2）

対象部位	地震による影響	
変圧器本体	無	—
ブッシング	無	—
避雷器	無	—
タップ切替器	無	—
冷却器	有	【No. 11】 ・冷却器上部配管接続部の損傷 【No. 1～10】 ・冷却器上部配管接続部に塗装ひび割れ
コンサバータ	無	—
放圧装置	有	放圧板の動作
吸湿呼吸器	無	—
温度計	無	—
油面計	無	—
衝撃油圧継電器	無	—
ガス検出器	無*	※ガス滞留 (コンサバータと放圧管を接続する配管の損傷による正常動作)
弁	無	—
配管	有	コンサバータと放圧管を接続する配管の損傷

No. 11 冷却器上部配管接続部に損傷が生じ、損傷箇所から絶縁油が漏えいしたが、漏えいした絶縁油については地下ピットにて貯留され、その後回収した。

- ・ 比率差動継電器の動作に加え、油中ガス分析にて変圧器の内部故障の兆候を確認したことから、2024年1月末までに低圧電気試験を行うとともに、同年2月中旬から内部点検を実施する。また、内部点検に合わせてN o. 1～N o. 10冷却器上部配管接続部の非破壊検査を実施する。
- ・ 内部点検の結果を踏まえて、放圧板を含め変圧器の修理方法について検討する。また、N o. 11冷却器上部配管接続部の損傷に関して更なる調査を行う。

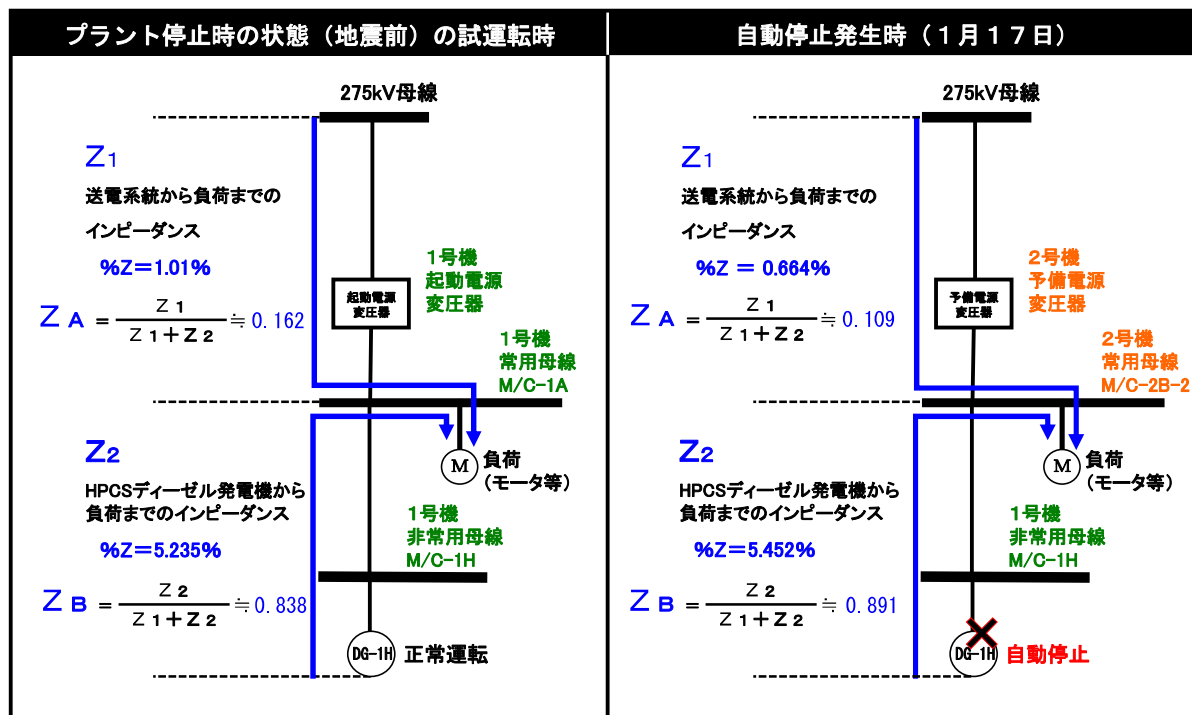
図 1 所内電源構成におけるインピーダンスの状態

- ・ 試運転時の所内電源構成におけるインピーダンス^{※2}が、HPCSディーゼル発電機の負荷を取りにくい状態であったこと。（別添1 図1）
- ・ 試運転の並列時において、HPCSディーゼル発電機の電圧が所内電源系統の電圧よりも通常と比較して高めとなっていたことから、並列直後はHPCSディーゼル発電機の出力を上げにくい制御状態であったこと。（別添1 図2）

地震前は $Z_A:Z_B=1:5$, 1月17日は $Z_A:Z_B=1:8$

1月17日のほうがHPCSディーゼル発電機から負荷へ電流が流れにくい

- ・ HPCSディーゼル発電機の試運転時には、負荷が取りやすい所内電源構成の状態で行うことを手順書に反映する。
- ・ 並列時にHPCSディーゼル発電機の電圧を調整する際、従来並列時に確認していた専用の計器に加え、発電機電圧と母線電圧も確認するよう手順書に反映する。
