令和6年能登半島地震以降の 志賀原子力発電所の現況について（8月8日現在）

2024年8月8日
北陸電力株式会社
北陸電力送配電株式会社

志賀原子力発電所 1号機起動変圧器 復旧の概要

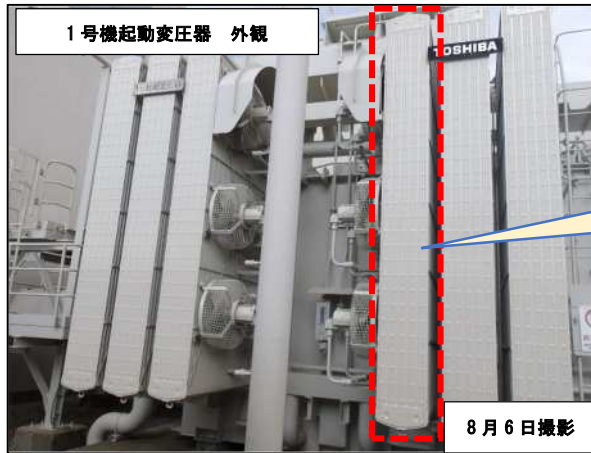
絶縁油漏えいが発生した
No. 4 放熱器

No.	公表日	件名	事象概要	対応状況
1-①	2024/1/2	1号機 起動変圧器からの油 漏れおよび放圧板の 動作、噴霧消火設備の 起動	<ul style="list-style-type: none"> 変圧器の絶縁油※が約3,600リットル（推定） 堰内に漏えいしたことを確認。 ※保有量：52,200リットル（変圧器本体：42,000 リットル） 地震発生時に放圧板が動作したことを確認。 噴霧消火設備を手動起動。 予備電源変圧器に切替え、赤住線（66kV）より受 電中。2号機の所内電源系統からの融通により、 志賀原子力線（275kV）からも受電可能。また、非 常用の電源として非常用ディーゼル発電機、大 容量電源車および高圧電源車が確保されてい る。 <p>⇒必要な外部電源や非常用の電源が確保されてお り、使用済燃料の冷却等の原子力安全の確保に 影響はない。</p>	<ul style="list-style-type: none"> 1月2日に雨水等を含めると約4,200リ ットル回収済。 絶縁油が漏えいしている放熱器の仕切弁 を閉止するとともに、雨水浸入を防止する ための養生を実施。また、他の放熱器も余 震による損傷で絶縁油が漏えいするのを 防止するため、仕切弁の閉止を実施。 No.4放熱器の取り外しおよびコンサー ベータ内部のゴム袋を交換済。 低圧電気試験実施し異常なし。 No.4を除く放熱器上部に耐震性を高める ための応急措置として振れ止め金具を設 置済。 確認試験を実施し受電可能な状態に復帰。 3月14日に志賀1号機の志賀原子力線（275 kV）からの受電を2号機の所内電源融通から 起動変圧器の受電に切替。 破面観察および構造解析を実施し、共振 による延性破壊が原因であると推定。 8月7日に地震対策（補強板に応力集中が 発生しないよう構造改善）を行った放熱器全6 台の交換を実施し、志賀原子力線から受電を 開始。

令和6年能登半島地震と同程度の地震が発生した場合でも絶縁油の漏えいが発生しないよう、1号機起動変圧器において、地震対策を施した放熱器に取替を実施した。

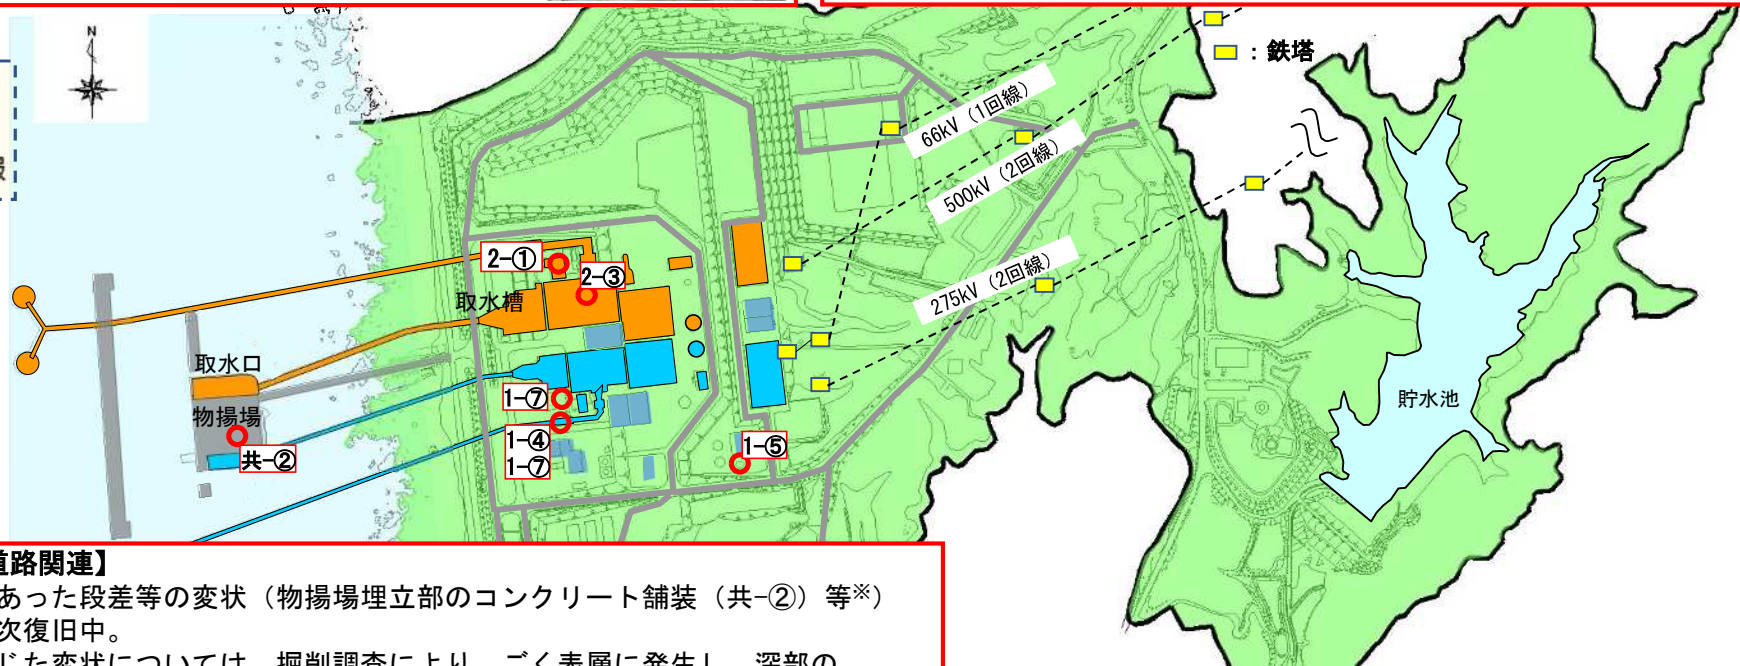
(2-③)

停止中の2号機低圧タービンにおいて「伸び差大」警報が発生した。現在タービン点検作業を実施中。

全ての低圧タービンおよび高圧タービンの動翼と静翼との接触痕や、発電機回転検出器の損傷等を確認。

⇒タービンの停止中に発生したものであり、原子力安全の確保に影響はない。

2024年度上期を目途にタービン・発電機点検を行い、損傷の有無を確認の上、補修および復旧を実施予定。
