## 志賀原子力発電所2号機 ブローアウトパネルの一時的な開閉について

2024年11月8日  
北陸電力株式会社

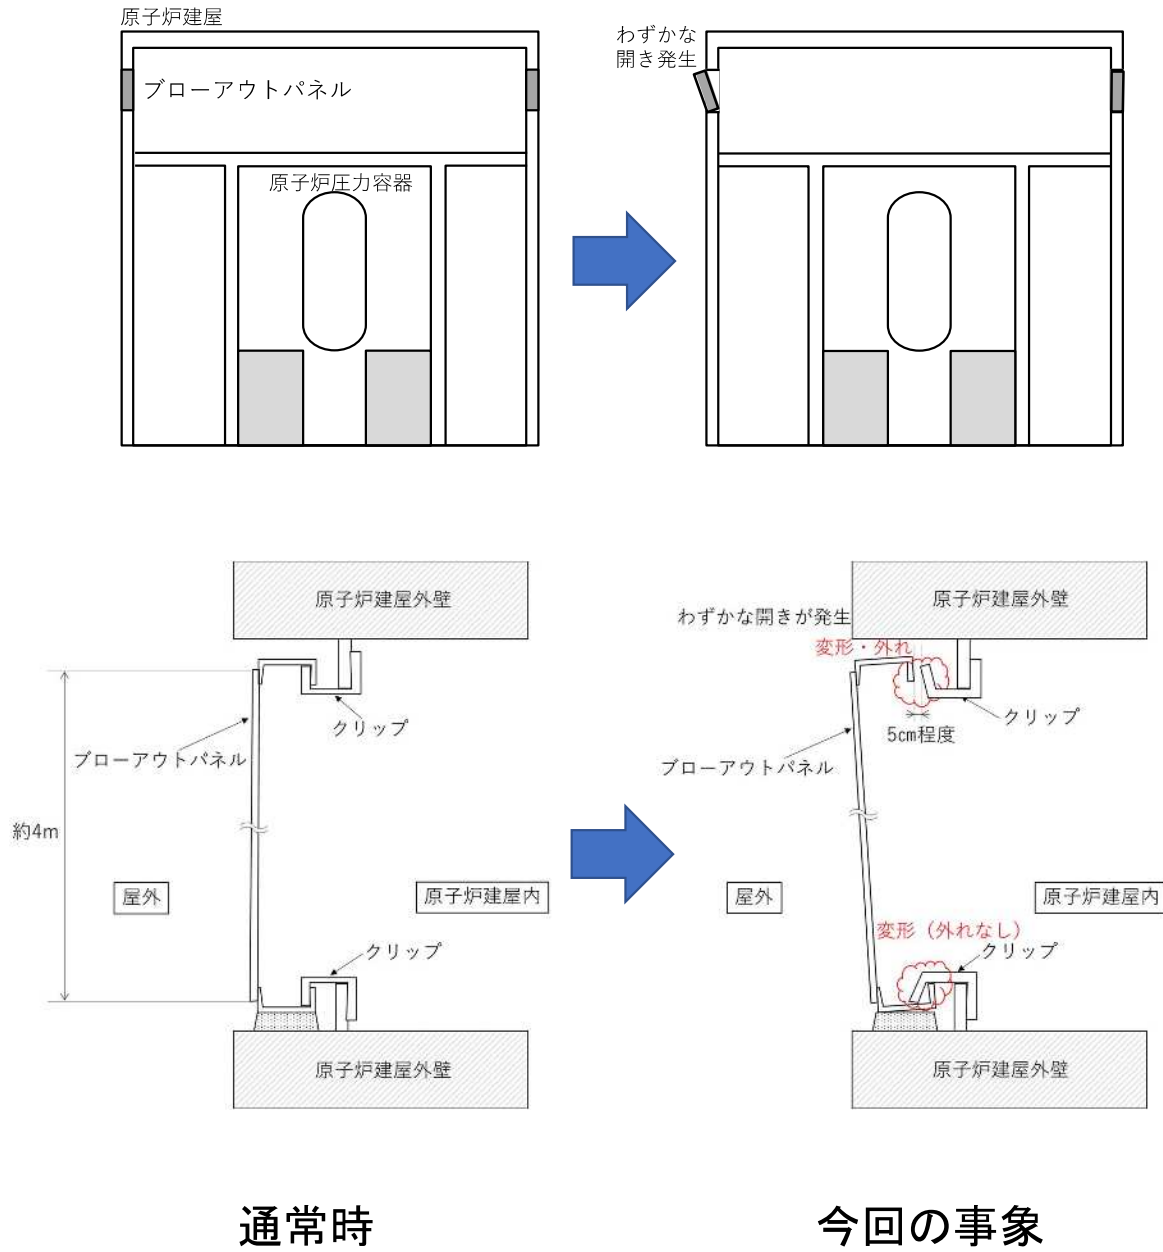
添付資料2 ブローアウトパネル概要図

昨日（11月7日）、9時26分から志賀原子力発電所2号機の空調設備点検のため、原子炉建屋・タービン建屋送排風機を停止していたところ、15時50分、原子炉建屋5階北壁の東側ブローアウトパネル<sup>※1</sup>の上部付近に開き（最大5cm程度）が生じていることを確認しました。

ブローアウトパネルの上部付近に開きが発生した原因は、今年1月1日に発生した、令和6年能登半島地震の影響により、ブローアウトパネルのクリップ<sup>※2</sup>に変形等が生じていたことにより、今回の原子炉建屋・タービン建屋送排風機の停止にともなって、建屋内の負圧<sup>※3</sup>がなくなり、わずかな開きが発生したものと推定しております。

今後、速やかにクリップを予備品と交換をする予定です。
