志賀原子力発電所 1号機

タービン補機冷却海水系の配管からの海水漏えいについて

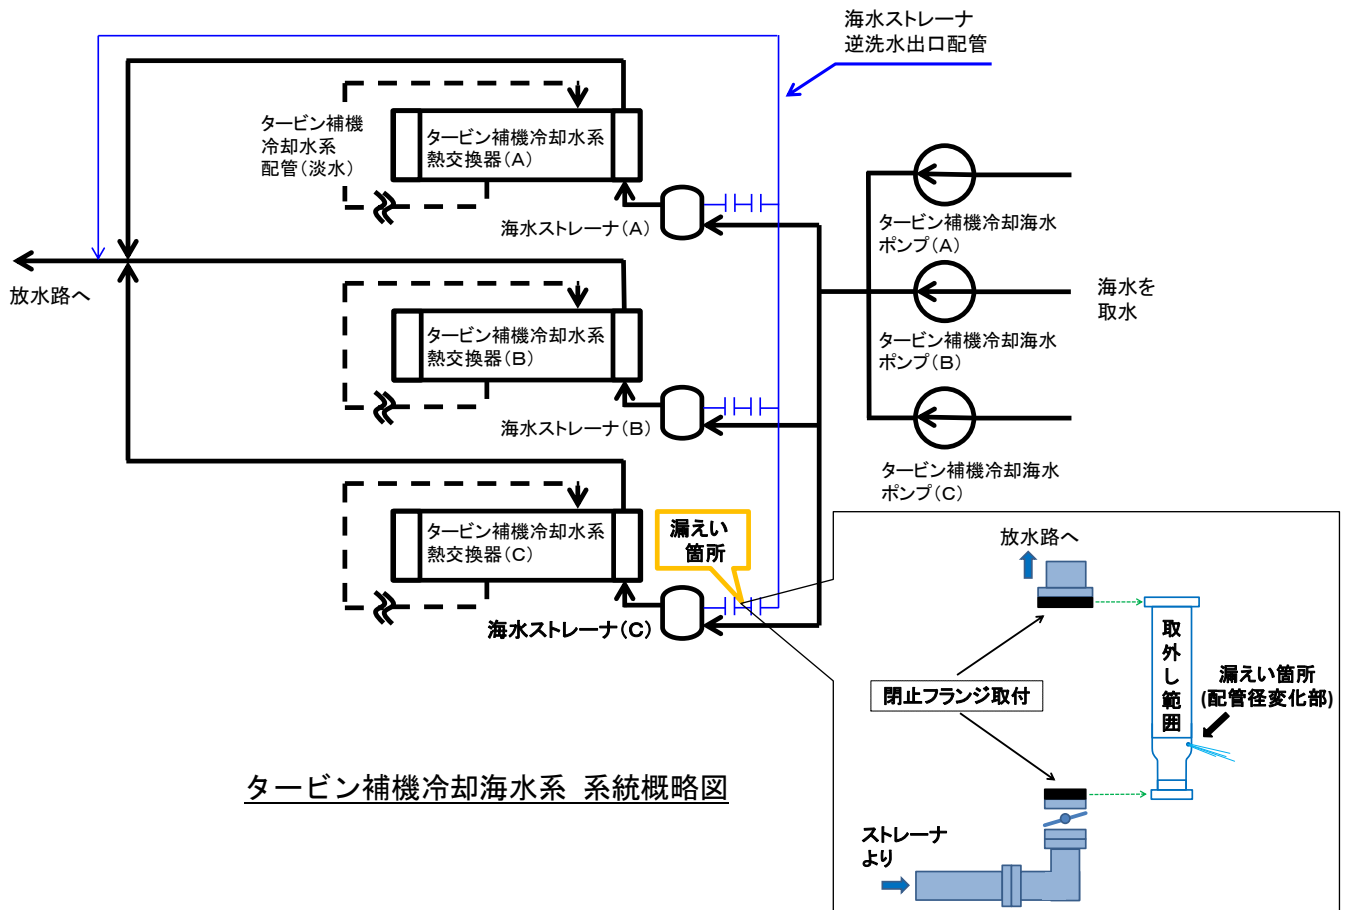
志賀原子力発電所 1号機（第 13 回定期検査中）において、2019 年 7 月 22 日（月）14 時頃、1号機海水熱交換器建屋（非管理区域）のタービン補機冷却海水系^{※1}海水ストレーナ(C)逆洗水出口配管^{※2}から海水が漏えいしていることを確認しました。このため、タービン補機冷却海水系を停止し、漏えいは止まりました。

調査の結果、当該配管は、乱流が生じやすい配管径変化部であることに加え、海水ストレーナ下流近傍であり海水ストレーナ洗浄のつど洗浄排水に含まれる海生生物等の影響を受けやすいことから、配管内面に施工されているライニング^{※3}が偶発的に損傷し、その後配管内面が腐食したことにより、配管そのものに小さな孔が開き、海水が漏えいしたものと推定しています。

その後、当該配管を取り外し、閉止フランジを取り付け、タービン補機冷却海水系を再起動しました。

今後、9月下旬を目途に当該配管の交換を実施するとともに、海水ストレーナ下流近傍の配管径変化部についても定期的に点検を実施します。
