志賀原子力発電所 2 号機 低圧タービンの羽根損傷の原因と対策 および設備の総点検について

平成18年10月27日
北陸電力株式会社

低圧タービンの羽根損傷の原因と対策

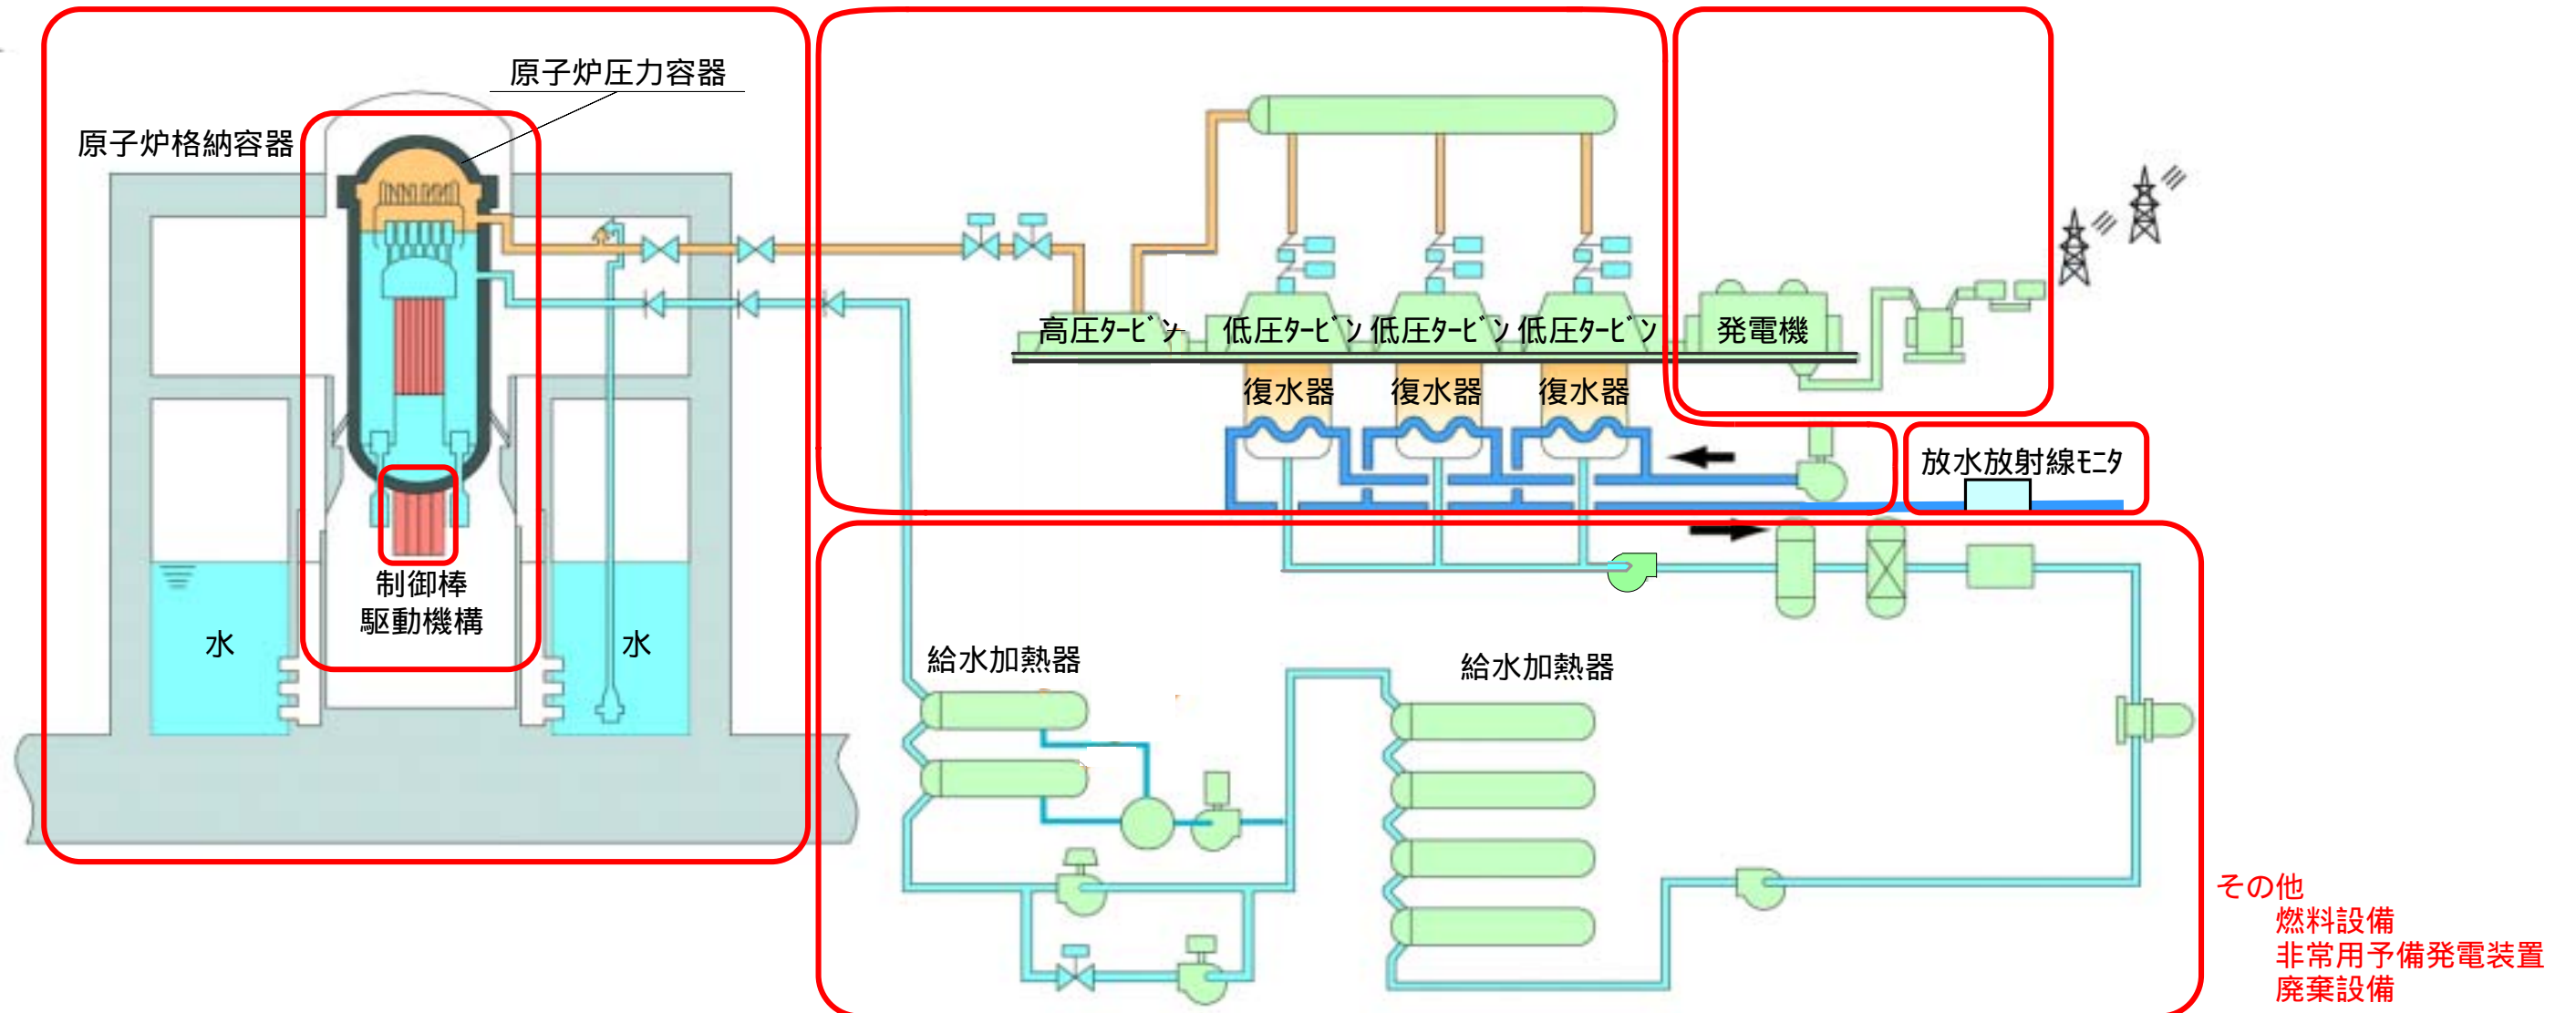
- 原子炉本体（原子炉圧力容器等）
- 原子炉冷却系統設備（給水加熱器等）
- 計測制御系統設備（制御棒駆動機構等）
- 原子炉格納施設（原子炉格納容器等）
- 放射線管理設備（放水放射線モニタ等）

- 蒸気タービン（高圧タービン等）
- 電気設備（発電機等）
- 燃料設備（燃料取扱装置等）
- 非常用予備発電装置（非常用ディーゼル発電設備等）
- 廃棄設備（廃棄物処理設備等）

今回の低圧タービン羽根損傷、高圧タービン内の粒状金属発見等の事象を踏まえ、志賀2号機の設備全般の健全性について確認するため、来年4月末までを目処に、発電を停止したまま、タービン設備をはじめ、発電所設備全般にわたり総点検を行うこととし、さらに4月から予定していた第1回定期検査を2月に前倒しして実施することにより、この総点検の徹底を図ることといたします。
